# INTERVENCIÓN ARQUEOLÓGICA EN LA CALLEJA DE LA CALLE RUDIANA (TARAZONA).

*M.<sup>a</sup> Cruz Pérez Omeñaca*

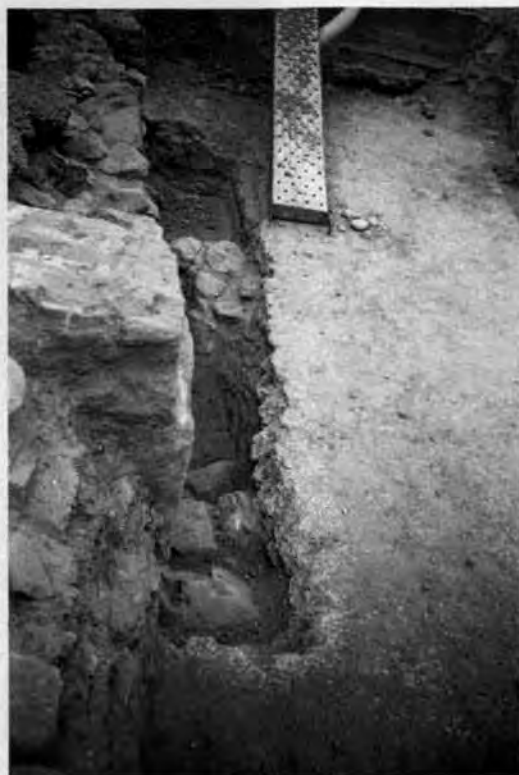
3. Muros cortados por zanja contemporánea.

Para poder apreciar la cimentación completa del muro nos vimos en la necesidad de eliminar parte de una plancha de hormigón que había sido vertida en la zanja para asentar el muro de contención. Así pudimos localizar restos de otro muro que había sido cortado por dicha zanja [fig. nº 3].

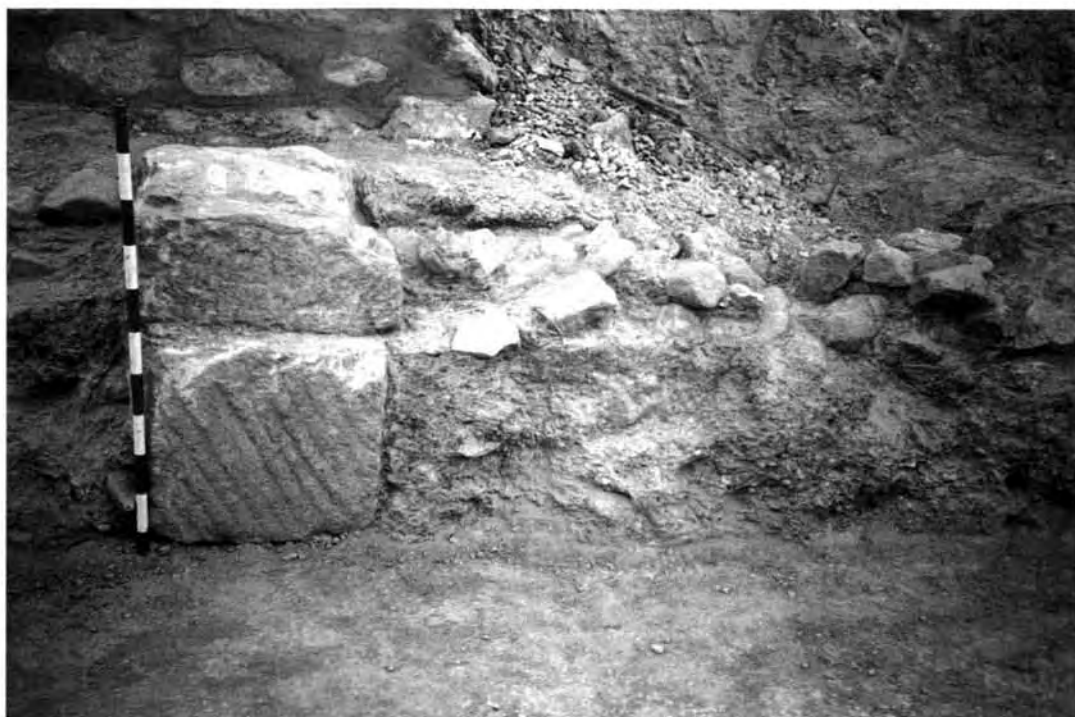
4. Inicio de la excavación: sillares y derrumbe.

**E**l desarrollo de esta intervención arqueológica, realizada en plena vía pública, ha venido marcado por su carácter de urgencia. El hallazgo de los primeros restos de interés arqueológico se realizó durante las obras de corte parcial de un talud de tierra con el objeto de ampliar la anchura de la calleja anexa a la calle Rudiana [fig. nº 1]. En el proceso de eliminación del talud comenzaron a aparecer fragmentos de *tegulae* y de cerámicas pertenecientes a la época romana. La realización de una zanja de cimentación para un muro de contención de dicho talud puso al descubierto la esquina de una edificación realizada con dos sillares de arenisca [fig. nº 4]. Otro sillar de arenisca apareció desplazado de su ubicación original.

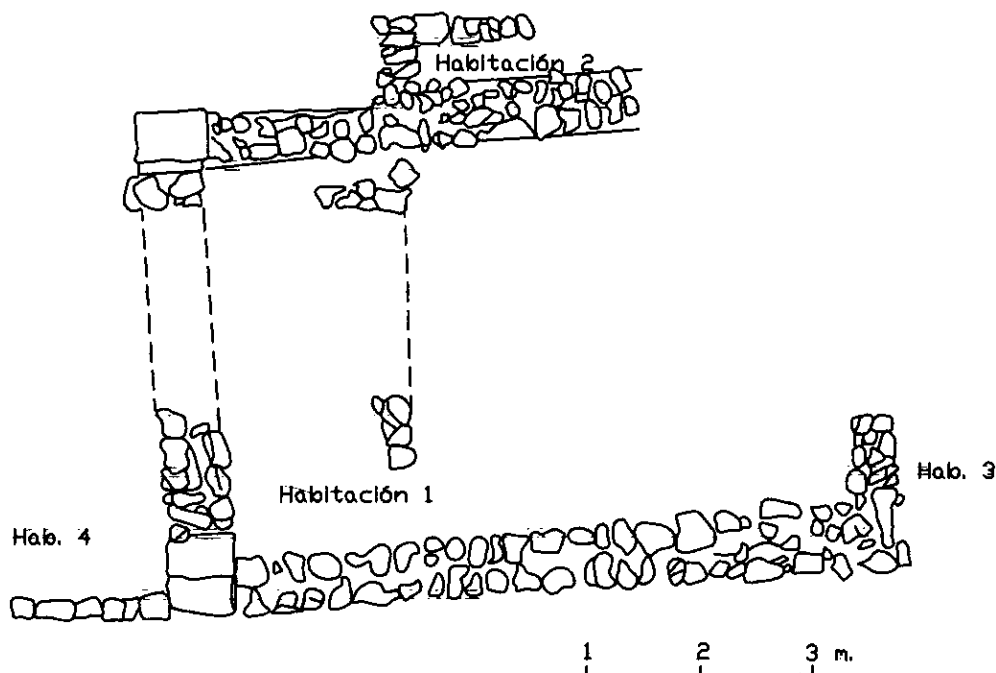
6. Plano de muros, fases y habitaciones.

La excavación arqueológica, a pesar de la escasez de superficie sobre la que se ha trabajado, ha podido determinar las características de los restos aparecidos en estas obras, así como su cronología. Las estructuras localizadas pertenecen a una vivienda particular, que en el transcurso de su utilización sufrió una reforma con diferente articulación del espacio en cada una de sus dos fases [fig. nº 6].

—Los *suelos* de las cuatro habitaciones diferenciadas son de arcilla apisonada y están aterrizados a diferentes alturas. El suelo de la habitación nº 1 es la UE 104, el de la habitación nº 2 es la UE 112, la habitación nº 3 tiene como suelo el 118 y la nº 4 es la UE 202. Tomando como cota 0 el nivel de la calle, los suelos se encuentran a estas cotas: el de la habitación nº 1 está a

–60 cm con respecto a la cota 0, el de la habitación nº 2 a –30 cm, el de la habitación nº 3 a –58 cm y el de la habitación nº 4 está a –22 cm de altura.

–Los *muros* que delimitan la habitación 1, con una anchura media de 50 cm, muestran una cimentación y un zócalo realizados con aparejo irregular, con cascotes y cantos trabados en seco, con esquinas cuidadas y reforzadas con grandes sillares de arenisca bien trabajados y escuadrados. Estos sillares muestran caras de aproximadamente 60 x 50 cm. En la esquina SE del muro nº 107 apareció un capitel de arenisca reutilizado, muy desgastado y puesto boca abajo [fig. nº 10]. En el proceso de limpieza de este muro se recuperó una moneda partida muy desgastada que es la única de la excavación.

–Las *dimensiones* totales de la vivienda, así como su planta y organización, nos son desconocidas. La habitación nº 4 parece ser la más meridional de la casa, pues al Sur de ella no aparecen más restos arquitectónicos. La vivienda continúa hacia el Norte y hacia el Este, aunque no tenemos más datos acerca de los restos. Tan sólo disponemos de las dimensiones completas de la habitación nº 1: debió tener un espacio interior de 19,25 m<sup>2</sup>, con una longitud de muros de 3,5 x 5,5 m.

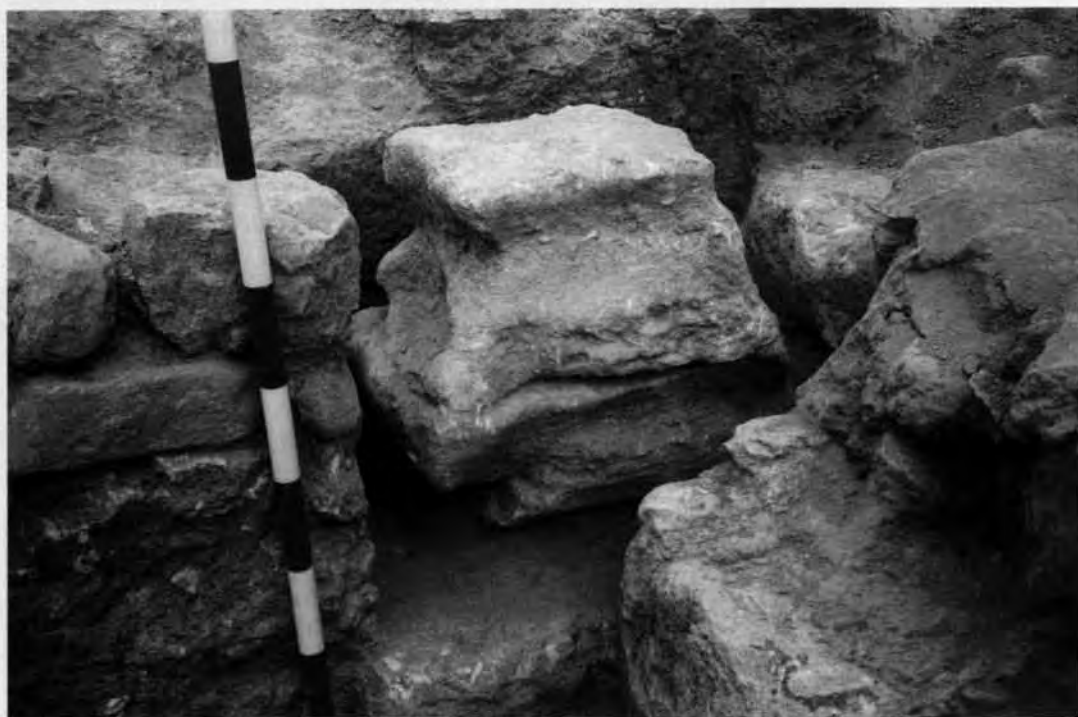
*10. Capitel reutilizado en muro.*
