# ESTUDIO DEL MODERNISMO EN TARAZONA Y RESTAURACIÓN DE TRES PINTURAS MURALES DE LA ÉPOCA.

En este artículo se presenta la restauración de tres pinturas murales de estilo modernista localizadas en los techos de un edificio particular de la ciudad de Tarazona. Se exponen los tratamientos técnicos utilizados en la restauración, acompañados del análisis iconográfico de las pinturas, su estado de conservación y un examen de los materiales de la decoración mural de la época (finales de siglo XIX). Las pinturas restauradas son de buena factura y calidad y para comprender su presencia es fundamental el estudio del desarrollo del modernismo en Aragón. Este estudio se centra especialmente en el marco histórico y arquitectónico que rodea a la construcción del edificio intervenido en Tarazona.

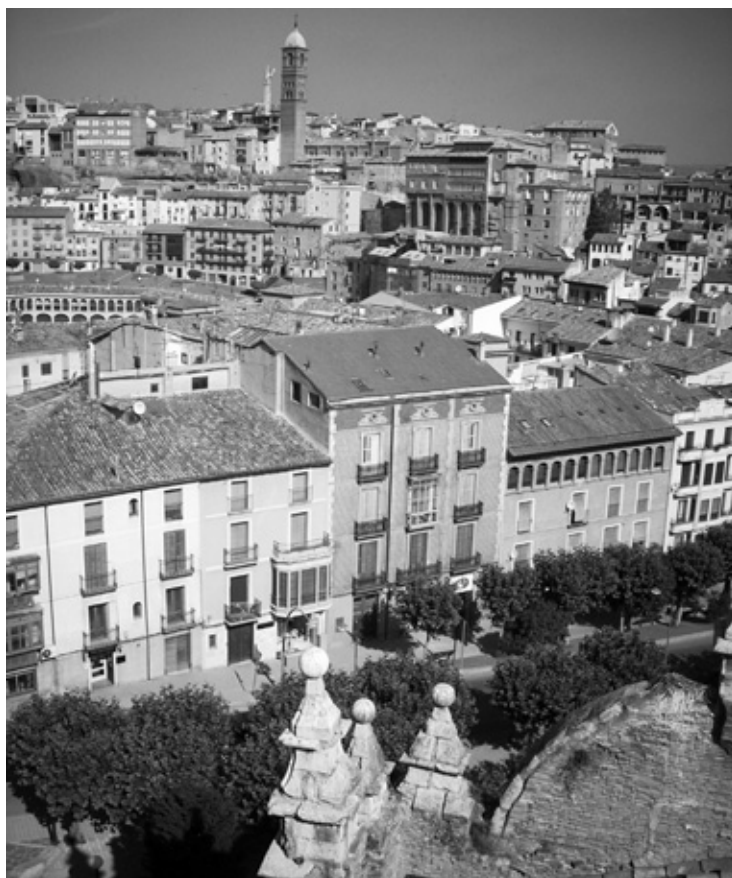
1. Imagen actual de la fachada de la casa, en la parte central de la fotografía.

El edificio se encuentra enmarcado entre medianiles, consta de cinco plantas de las que la superior se constituye como ático. La fachada principal es de fábrica de ladrillo en aparejo gótico, utilizando ladrillos de distintos colores para establecer una cierta combinación ornamental. La aportación de cantería se centra en la planta calle así como en los aristones, las ventanas, balcones y las divisiones entre plantas. El paño central queda resaltado por cadenas con el mismo aparejo de ladrillo, pero de un solo color. En la planta baja

cada vano está rematado por un arco escarzano, mientras que las ventanas de las tres plantas siguientes son adinteladas y en el ático se aprecian ventanas de ojo de buey. Los balcones laterales son abiertos y se apoyan sobre dos canchillos, mientras que los centrales descansan sobre tres. Por último, destacamos que el conjunto está coronado por un remate a modo de entablamento.

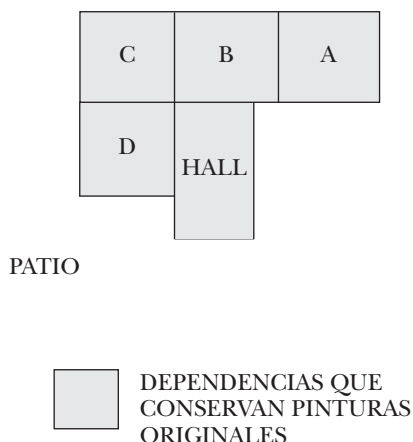
Lámina 1. Croquis de la vivienda.

- 1. HABITACIÓN CELESTE
- 2. HABITACIÓN FLORAL
- 3. HABITACIÓN CON GRECA

- A. SALA DE MÚSICA
- B. SALONCITO DE TE
- C. VESTIDOR
- D. DORMITORIO

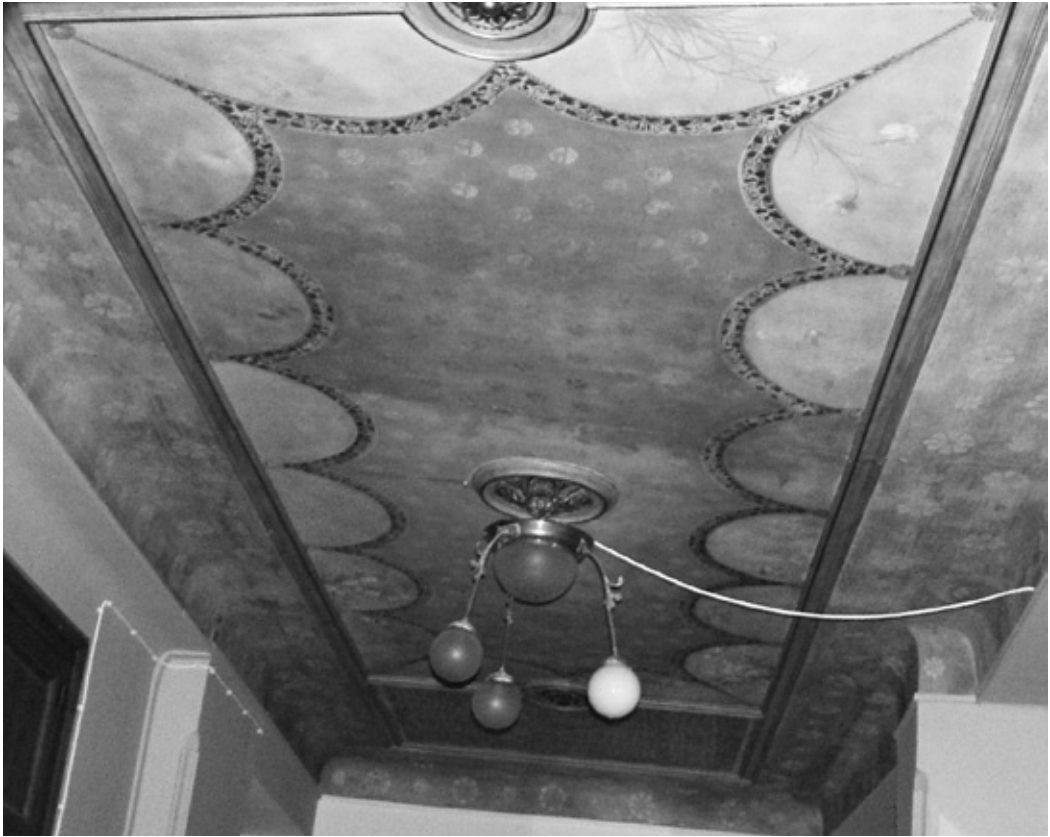
4. *Entrada principal del primer piso.*

La entrada presenta pintura mural ejecutada al temple de estilo modernista sobre el techo. Se reconocen formas florales y vegetales enriqueciéndose el conjunto con insectos tipo mariposas y aves. Las gamas cromáticas utilizadas son características del modernismo a base de verdes, azules y ocres.

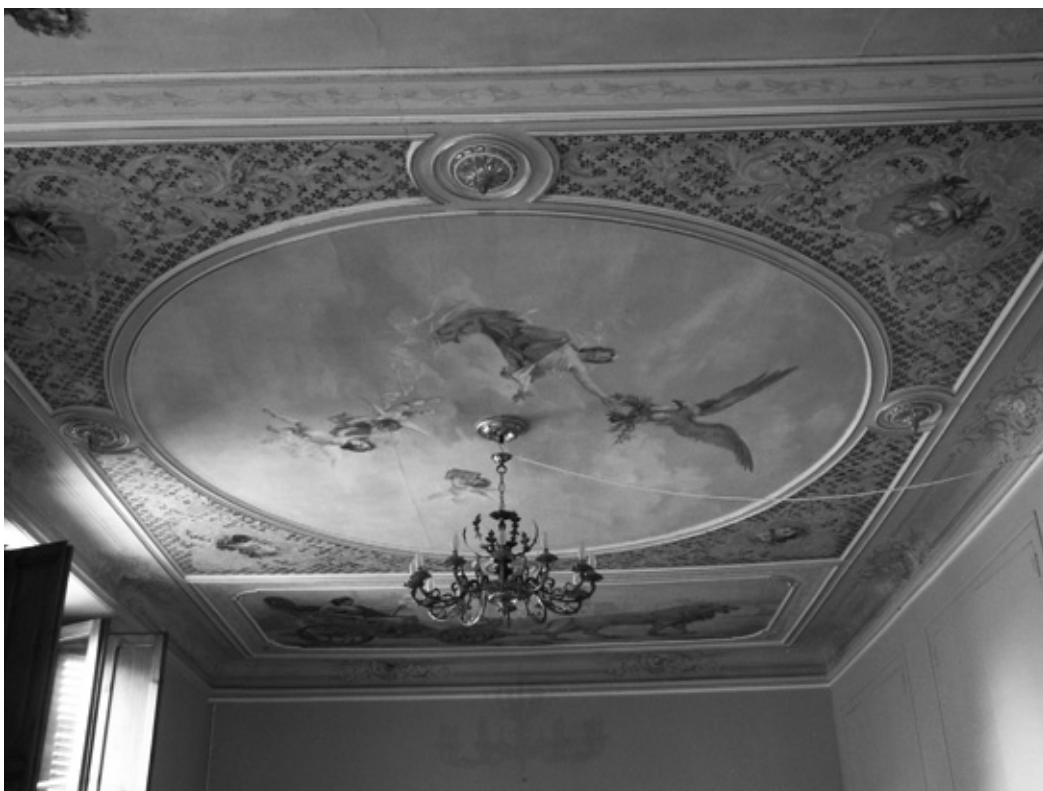
5. Pinturas murales del salón principal del primer piso.

El salón principal presenta una decoración pictórica en sus techos –*ma-rouflé*– y está dividida en tres secciones. La escena central es circular y nos

muestra como fondo un iluminado cielo azul con presencia de algunas nubes. En el centro de la composición aparece una figura femenina con un libro abierto y una pluma en su mano derecha, mientras que extiende la mano izquierda hacia el cielo recibiendo una corona de olivo y laurel. Ésta es portada por un águila blanca que la sostiene entre sus garras. La composición se acompaña con la presencia de tres ángeles que llevan varios libros. La escena se rodea de cuatro representaciones con símbolos identificativos de la pintura, la escultura, la poesía y la música. El conjunto escénico podría representar la alegoría a la sabiduría o la inspiración que aportan las artes.

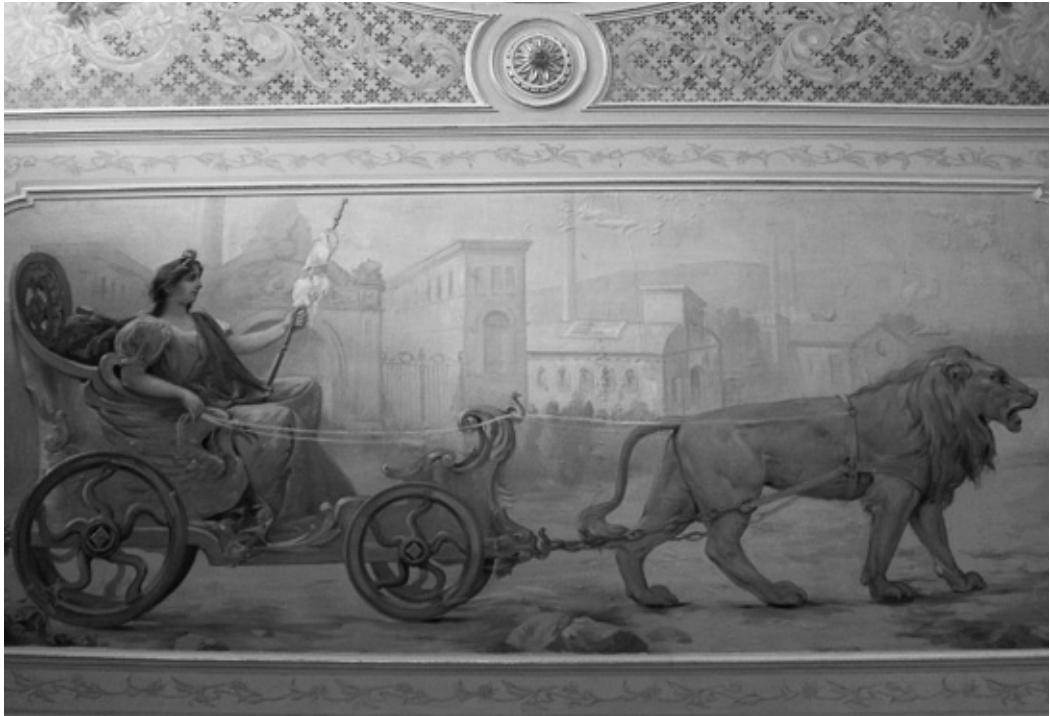
6. Pintura mural del salón principal del primer piso. Alegoría de la Industria.

Las dos escenas laterales del salón son rectangulares y en ellas identificamos las alegorías de la industria y de la agricultura. La primera representa a una mujer sobre un carro tirado por un león y en la mano porta un huso. El fondo decorativo de la escena muestra unos edificios que asemejan fábricas. Cabe destacar que la ejecución muy detallada del rostro de la mujer y el vestido que luce, perteneciente a la estética fin de siglo, nos hace pensar que se trate de un posible retrato o, incluso, que haga alusión a que la industria es la actualidad, el presente de la sociedad. En cambio, la escena del lado contrario –la alegoría a la agricultura– muestra una mujer sobre un carro tirado por bueyes; su rostro es idealizado y sus ves-

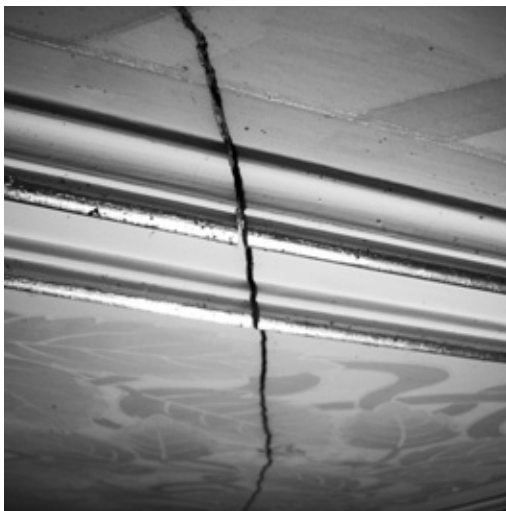
El mortero se encontraba en buen estado, presentando varias grietas producidas seguramente por la naturaleza de los materiales que soportan la pintura, tales como el cañizo y las vigas de madera a las que se ha aludido con anterioridad. Dichos materiales, así como los cambios bruscos de temperatura y humedad, habían provocado la aparición de numerosas grietas.

10. Grieta localizada en la habitación 2.

En primer lugar se sellaron las grietas, fisuras y lagunas mediante un estuco de restauración procurando no tocar el original e incorporar la mínima cantidad posible de agua a la grieta para evitar que apareciera cualquier tipo de cerco o da-

ñar la policromía. Una vez seco el estuco se procedió a su nivelado preparándolo para la reintegración posterior. En algún caso se ha procedido a la reintegración volumétrica con estucos para volver a su ser los bordes de yeserías perdidas, seguramente por algún golpe; para ello se aplicaba el yeso, se dejaba secar y una vez seco, se tallaba con el bisturí rehaciendo el volumen perdido.

La reintegración se ha realizado mediante pinturas al pastel, lápices de colores y barras de color de tipo seco entonando con el original; es decir, con un criterio ilusionista. Se ha elegido este criterio por el mínimo grosor de las grietas y lagunas de manera que teníamos a nuestro alcance la información necesaria para saber el tono y dibujo que debía ir.

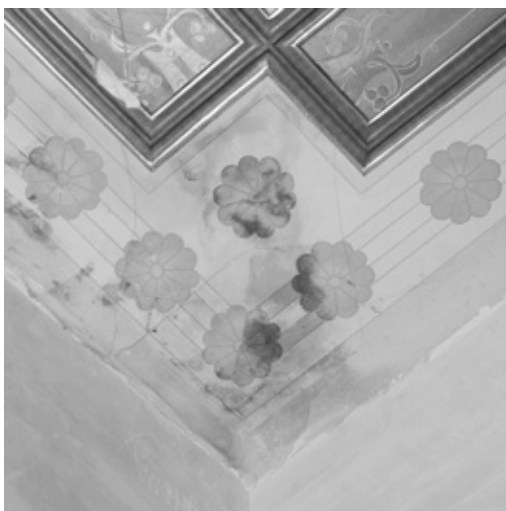
Debemos hacer alusión asimismo a las manchas de humedad presentes en la habitación nº 3, de gran tamaño y trascendencia, que provocaron el ennegrecimiento de las mismas.

12. Manchas de humedad de la habitación 3.

Otra de las zonas a reintegrar fue la que presentaba manchas de humedad. Al ser éstas irreversibles por la naturaleza de la pintura –temple de cola muy sensible al agua y que se corrompe al contacto con la misma–, se procedió a entonar los cercos con pinturas de tipo pastel.

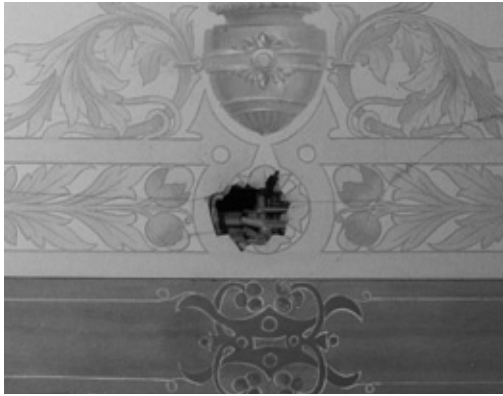
En el caso de la pintura que corresponde a la habitación nº 3 las grietas son más profundas, de mayor grosor y abarcan gran parte de la superficie. Ob-

servamos un cierto desplazamiento provocado una vez más por los materiales constructivos y las numerosas vibraciones del uso del piso que se encuentra encima de las habitaciones restauradas.

13. Proceso de restauración de la pintura mural de la habitación 3.

Bien merece un apartado especial la reintegración de la habitación nº 3, debido a su deficiente estado de conservación y a la dificultad que entrañaba el posterior tratamiento.

Se ha llevado a cabo desde diferentes puntos a intervenir; las fisuras y grietas estucadas se realizaron como en los anteriores casos mediante un método ilusionista con lápices de colores. Las yeserías repuestas de las esquinas se reintegraron de forma ilusionista con pinturas de tipo acuoso ya que no repercutía peligro alguno; recordemos que son partes de yeso nuevo.

Durante el proceso de restauración nos dimos cuenta la necesidad de delimitar la pintura mural, perdida parte de su franja exterior, para que tuviera un sentido visual uniforme. Para ello tomamos la medida del punto más distante, con ella marcamos una línea que delimitaba la pintura. El siguiente paso fue realizar un color lo más próximo al original y reintegrar las lagunas.

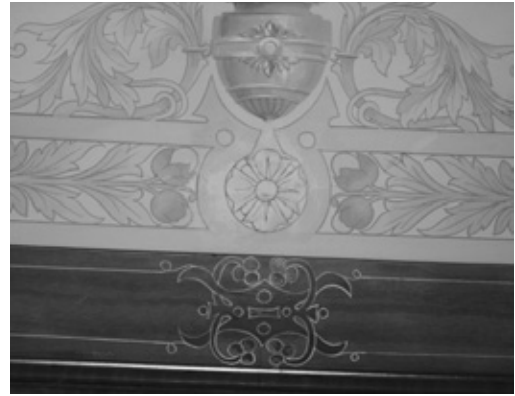
14. Proceso de restauración de la pintura mural de la habitación 3.
