PILAR MOGOLLÓN CANO-CORTÉS

Universidad de Extremadura

La restauración de las construcciones de ladrillo

**Reflexiones sobre
los paramentos mudéjares
y su expresión artística**

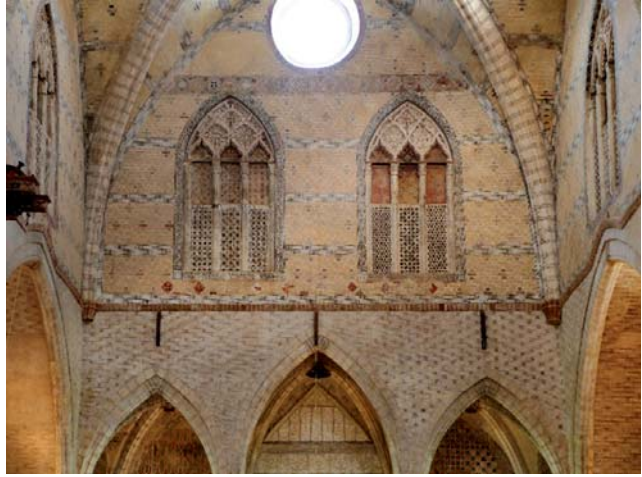
fig. 1. Iglesia de Santa María de Tobed (Zaragoza). Entre los excepcionales ejemplos aragoneses que conservan los enlucidos y pinturas en los muros y bóvedas, destaca esta iglesia con su interior cubierto por paños agramilados y pintados con lacería, arcos mixtilíneos entrecruzados y aparejo de ladrillo, además de decoración heráldica.

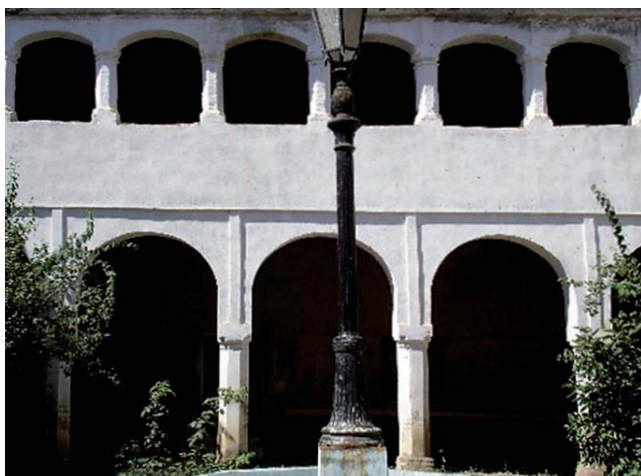
fig. 2. Patio de la Casa Prioral de Llerena (Badajoz). Los principios de caducidad, cambio y fragilidad están presentes en patios y fachadas mudéjares encalados. La combinación de los pilares, el juego rítmico de vanos y la reiteración ordenada de los alfiles, se intensifican por los cambios de contrastes de luces y sombras por la luz deslizante a lo largo del día en las superficies lisas blanqueadas de los quebrados elementos compositivos.

En un único caso hemos localizado un mortero mixto de cal aérea y yeso, sistema característico del arte mudéjar, en la galería alta de la Casa Prioral de Llerena (1498). En algunas otras muestras se han apreciado cantidades de yeso, pero a juzgar por los resultados de los análisis no deben considerarse morteros mixtos sino que más bien es un contaminante debido a la humedad o al azufre atmosférico.

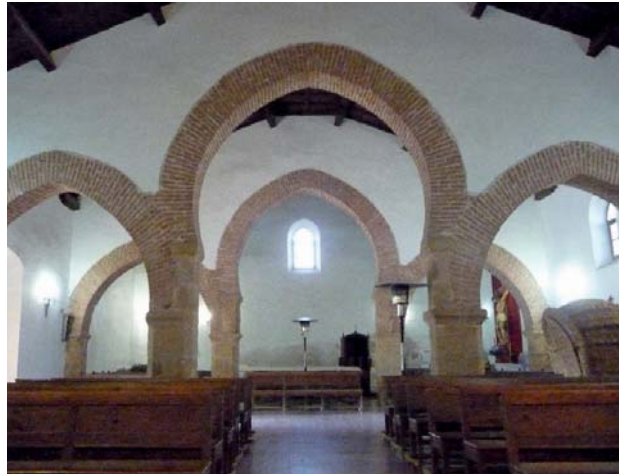
fig. 4. Parroquia del Espíritu Santo de Cáceres. Panorámica del interior de la antigua ermita del Espíritu Santo en la que observamos el resultado de la restauración realizada por González Valcárcel. La propuesta estética expuesta por el arquitecto a mediados del siglo XX tiene como resultado la eliminación de los revocos del interior, para dejar al descubierto el ladrillo en las rosas de los arcos.

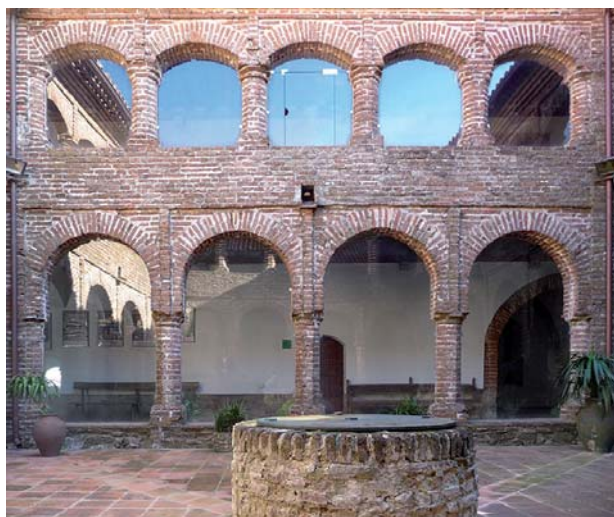
fig. 5. Monasterio de Tentudia en Calera de León (Badajoz). Reciente imagen del claustro del monasterio santiaguista resultado de numerosas intervenciones, durante los siglos XX y XXI, en las que se optó sucesivamente por no reponer los revocos y encalado. Consecuencia de ello, es la degradación de los ladrillos y del mortero de unión al instalarse colonias de hongos y líquenes, deformando la superficie y transformando el color de la arquitectura.

Existe una tercera modalidad en las intervenciones de la primera mitad del siglo XX, que consistió en mantener la ausencia de los revocos. En el monasterio de Tentudia [fig. 5] intervino a partir de 1940 don Félix Hernández Giménez, haciéndose cargo de las obras de conservación del monasterio en la década de los cincuenta sin demasiado éxito al presentarse el conjunto en 1964 en un estado avanzado de deterioro, por lo que continuó don José Menéndez Pidal con diversas actuaciones en los años sesenta y, en 1984, se repiten trabajos de restauración³⁴ que serán recobrados en los inicios del siglo XXI.

En ninguna de las intervenciones comentadas se proyectó la recuperación de los encalados que, a juzgar por las fotografías antiguas, cubrirían las galerías del pequeño patio y de la hospedería. El lamentable estado de deterioro en el que estaba el edificio a mediados del siglo XIX como consecuencia del abandono, es descrito por Pascual Madoz y recogido en las imágenes publicadas por Mélida en el Catálogo Monumental en el primer cuarto del siglo XX, ofreciéndonos una imagen descarnada del claustro, con apenas restos perceptibles de los encalados en los arcos y pilares. El

tiempo, el abandono y la ruina se habían apoderado en la primera mitad del siglo XX del monasterio santiagoista y, en las obras emprendidas por Félix Hernández en 1955, no se incluyó como medida de saneado y conservación la reposición de los encalados en las arquerías.³⁵ Don Félix proyecta en sus memorias un programa restaurador de absoluto respeto a la integridad del monumento conservado, manteniendo sus elementos originales y los que se habían ido incorporando a lo largo del tiempo, y no dudó en reponer las partes deterioradas del teatro de Mérida incluyendo nuevos elementos y materiales,³⁶ pero no contempló reponer los encalados para la rehabilitación y conservación del conjunto mudéjar realizado en ladrillo.

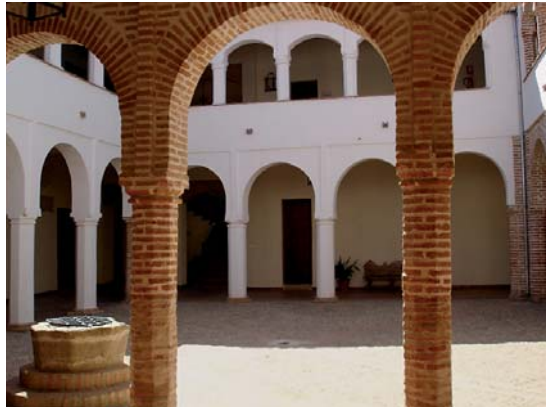
fig. 6. Llerena (Badajoz). Patio del siglo XVI que forma parte del Complejo Cultural de la Merced tras las obras de remodelación efectuadas en los inicios del siglo XXI. El arquitecto se muestra dubitativo en el diseño final al mantener en el conjunto el encalado, en la mitad del patio, y descubrir el ladrillo en sectores de la otra mitad, exponiéndonos el debate restaurador planteado en la actualidad.
