## ENSAYO SOBRE LA ESTRUCTURA DE LA MURALLA ROMANA DE ZARAGOZA Y TRAMO DE LA CALLE MÁRTIRES

F. de A. Escudero Escudero

AYUNTAMIENTO DE ZARAGOZA

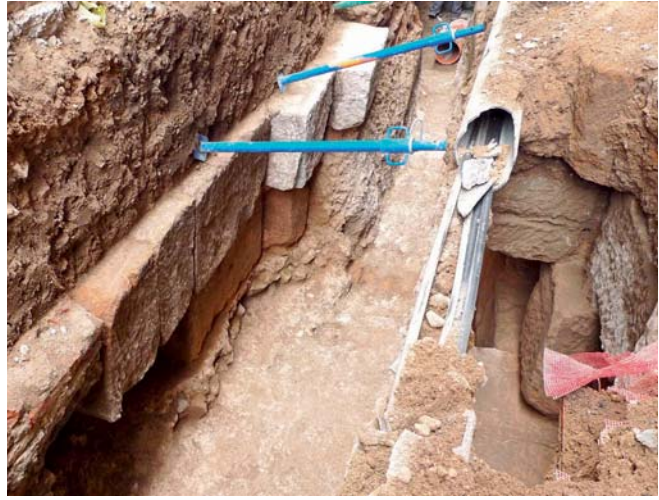
**fig. 1.** Corte oeste desde el sur. Escalonamiento entre las dos cimentaciones [H1 y S1]. Precediendo al primer sillar (frente de la muralla) hay un apoyo moderno de ladrillo.

Cuando en 2010 se procedió a la renovación de los servicios de la calle Mártires descubrimos un tramo de muralla romana en la zanja abierta a tal fin. Los restos [fig. 1] abarcaban un total de 11,9 m. Correspondían 1,46 m al arranque de una torre, 7,6 m a la anchura total del muro y 2,8 m a la prolongación de un canal que atravesaba perpendicularmente la muralla de hormigón. La longitud de lienzo vista era tan corta como la anchura de la zanja, aproximadamente 2 m.<sup>1</sup> El hallazgo no dejaba de ser previsible dado que anteriormente se habían encontrado a ambos lados restos importantes. Se trataba de los de la calle Coso, 33-39, al oeste y los de la calle Mártires, 2-4 al este, ambos conservados en parte.<sup>2</sup> En realidad, se podría considerar el conjunto Coso, 33-39-vial de Mártires-Mártires, 2-4 como un solo tramo que incluye dos torres, indicios de otra torre, restos de dos compases y la mayor parte de un tercero.

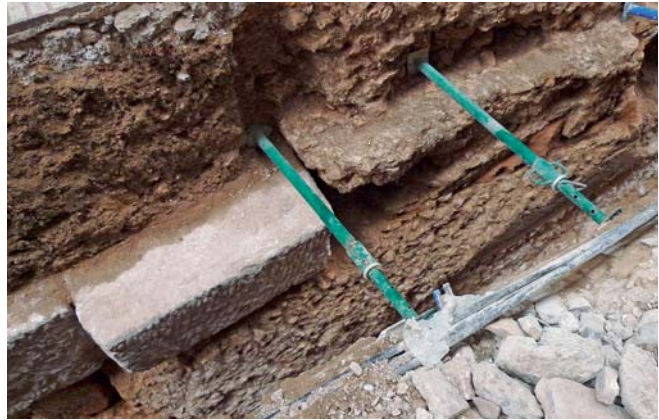
**fig. 2.** Corte oeste desde el este. La plataforma [H1] y la parte alzada de la muralla de hormigón [H3 y H5 indiferenciados]. El sillar sustituye al muro delantero original.

Sobre los extremos delantero y trasero de esta plataforma se elevaban retranqueados sendos muros de hormigón [H2 y H3] [fig. 2] que configuraban un corredor central, posteriormente relleno. Solo en casos muy excepcionales<sup>8</sup> se ha preservado el muro delantero [H2], desmontado para encajar el lienzo de sillería [S2]. Este es el caso de Mártires, donde solo se conserva 1,2 m de altura del muro posterior [H3], que tiene 0,8/9 m de anchura. Estos muros elevados ya sobre el suelo, se construían encofrados, en muchos casos mostrando las huellas de los tablonos de madera y las improntas de los tensores cilíndricos que soportaban la presión lateral del hormigón blando sobre las tablonadas, manteniéndolas equidistantes. El retranqueo sobre la zarpa, una característica que en esta mura-

En el caso de Mártires, entre ambos muros quedaría un espacio lineal de unos 2 m de luz. En nuestro ejemplo, por carecer de desarrollo longitudinal, no se vio cómo este espacio se compartimentaba transversalmente con otros muros de hormigón [H4] (también levantados con encofrado), generalmente de unos 0,6 m de grueso, repartidos cada 2,3 / 2,5 m; así se diseñaban *cajones* de unos 2 x 2,4 m en los que, posteriormente, se vertería el hormigón [H5].<sup>9</sup> El resultado era una muralla maciza de *opus caementicium* en toda su anchura [fig. 2].

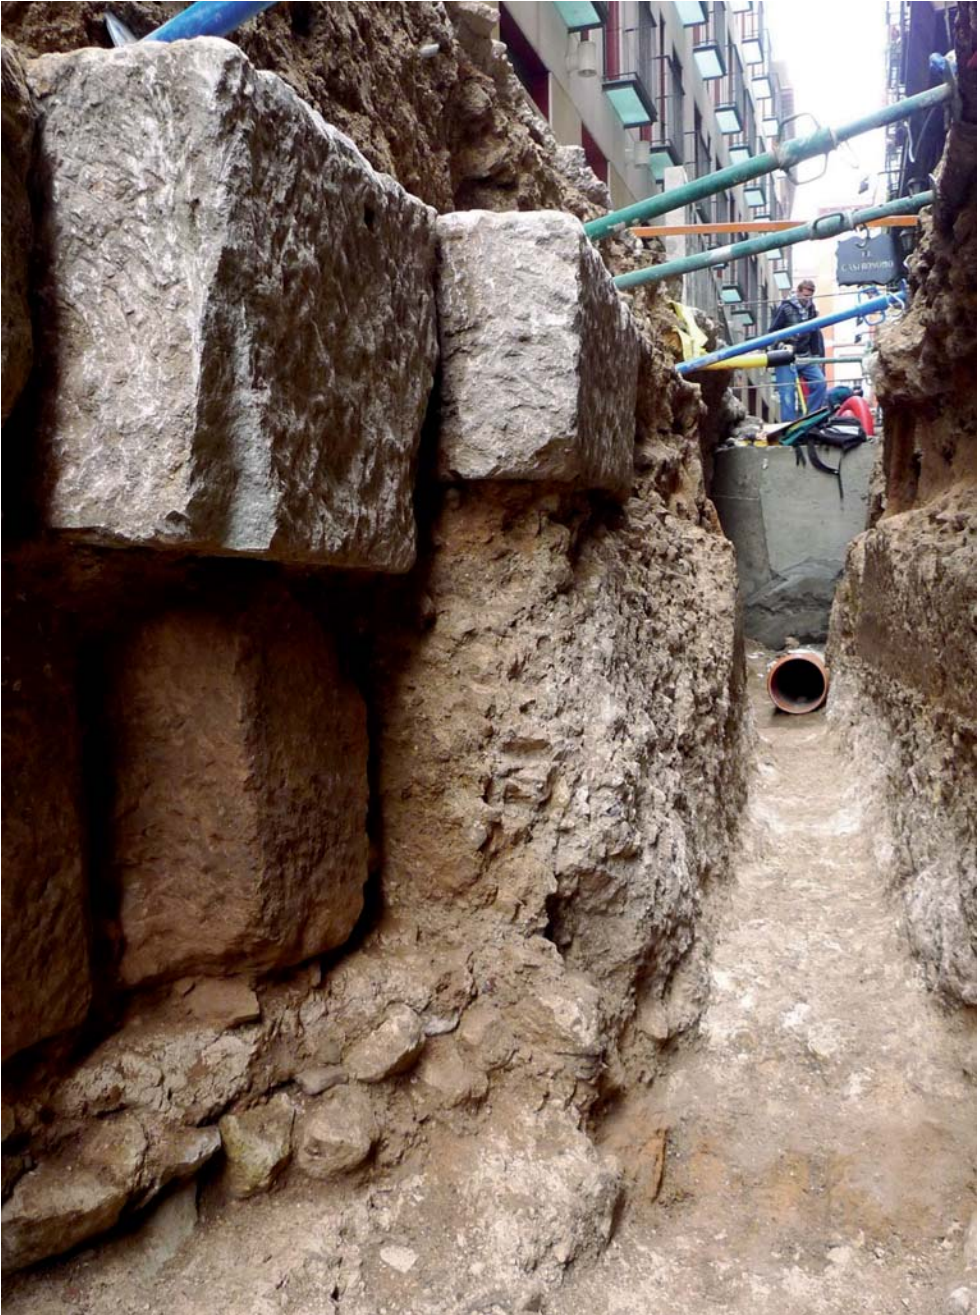
**fig. 3.** Corte oeste desde el sur. La sillería escalonada delante del hormigón. El piso de la zanja forma parte de las cimentaciones una vez cortadas por obras anteriores. La parte más angosta corresponde al canal que atravesaba la plataforma de hormigón [H1]. Su base estaba a la altura de la línea que marca una diferencia de texturas: lisa (pared del canal), rugosa (cimentación cortada).

El primero de los elementos constructivos es la plataforma [H1] de la muralla de hormigón [fig. 3], una estructura corrida de sección rectangular realizada en *opus caementicium* que ha fraguado la mayor parte de su altura, si no toda, contra las paredes de la trinchera abierta en el terreno natural, generalmente grava. Esta estructura tiene un grosor que va de 0,65 a 1,35 m (excepcionalmente hasta 2 m). En la calle Mártires la potencia es de 1,17 m y la anchura de 4,6 / 4,9 m. Asienta a 203,45 msnm (m en lo sucesivo) sobre arcilla natural, cuya cota más elevada conocida (no necesariamente la original) se sitúa a 203,95 m.<sup>7</sup>

En el siglo III, la primitiva muralla de hormigón fue doblada con otro muro de sillares. Es en ese momento cuando se decide derribar el huidizo muro delantero [H2] del que venimos hablando y calzar parte de la sillaría [S2] sobre la cimentación liberada [H1] de forma que ambas quedaran mejor trabadas. Esta operación se realizó a lo largo de todo el perímetro, y, por supuesto, también en la calle Mártires. El resultado es la yuxtaposición de la obra de piedra a la de hormigón con una junta que nunca sería perfecta [figs. 3 y 6].

Salvo la parte que lo hace en la antigua cimentación, la nueva obra de piedra asienta en una base [S1] formada por capas extensas de cantos trabados con cal, sin arena ni gravilla [fig. 3]. Es una cimentación que tiene un grosor de 0,4/0,7 m y que generalmente rebasa con mucho el frente. Su composición la dota de una característica mecánica más plástica que dura, lo que hace que se comporte de forma elástica en los asientos, evitando fracturas e inclinaciones generalizadas que arruinarían la obra alzada de piedra. Esta cimentación se sitúa siempre a una cota inferior a la de hormigón, siendo la diferencia la altura de un sillar aproximadamente, y dando como resultado un escalonamiento de los bloques en la parte inferior de la muralla. Todas estas características son visibles en el caso de Mártires. Aquí la anchura es de 2,8 cm, sin contar lo que podría prolongarse por delante, donde ahora se encuentra seccionada abruptamente. Su grosor lo desconocemos, pero supera ampliamente los 0,5 m. El escalonamiento entre cimentaciones es de 0,78 cm. Su composición incluye fragmentos de *opus caementicium* y de sillar (de arenisca y de piedra de yeso), y, como siempre y mayoritariamente, canto rodado de entre 9 y 21 cm, con una media de 17 cm.<sup>14</sup>

Sobre este basamento de Mártires se han conservado dos hiladas (capas) de sillares [S2] en la cara oeste de la zanja y tres en la este, y aun restos de otro sillar más en una cuarta [figs. 3, 5 y 6]. Las dos primeras hiladas tienen una altura de unos 0,6 m, y algún centímetro menos la tercera. Como es general en toda la muralla, las dos primeras hileras son de piedra arenisca rojiza (menos un sillar gris), con excepción de cuatro sillares que son de piedra de alabastro (de un total de 21). El resto de la muralla es de alabastro o de yeso alabastrino, que en nuestro caso lo podemos ya comprobar en la tercera hilada. Sobre las caras que están ahora a la vista –pero ocultas cuando la muralla estaba en pie– resaltan las huellas diagonales de los escoplos. El grosor de los ten-

El elemento más llamativo de la excavación lo constituye el canal [figs. 3 y 7] que atravesaba el basamento, y que resultó cegado en el siglo III. Se construyó integrado en la cimentación por el método de reservar su cauce mediante encofrado. Tenía 54,5 cm de altura y 51,5 cm de luz, y cuando se descubrió contenía una antigua tubería de gres. Los grandes sillares de arenisca roja de su cubierta (alto de 47, 37, 42... cm), que apeaban en el plano del basamento sobre el que se elevaba la muralla, casi desaparecieron al introducirse el tubo.

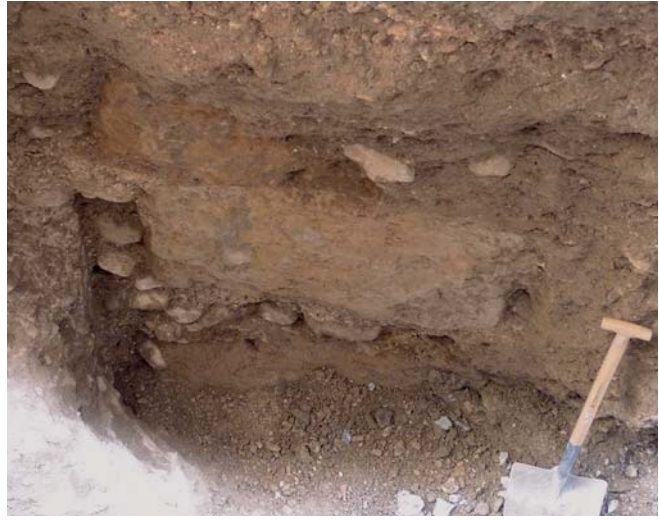
**fig. 4.** Corte oeste. Se ve en el centro de la imagen un sillar descompuesto de arenisca, debajo y a la izquierda el nivel a. Aún más abajo se encuentra la arcilla natural rojiza.

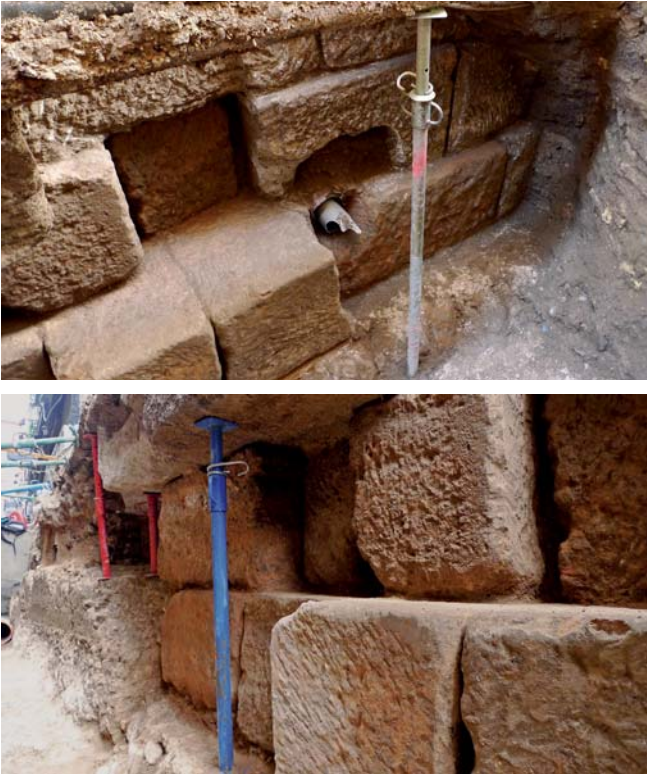
**fig. 5.** Corte este desde el noroeste. El tubo que perfora uno de los sillares marca el límite entre la parte que corresponde al lienzo (izquierda) y el arranque de la torre (derecha). Puede verse cómo los sillares del lienzo y la torre se compenetran.

**fig. 6.** Corte este desde el sudoeste. Conjunto de la muralla. La segunda hilada de sillares monta sobre la plataforma una vez desmontado el muro. Detrás se distingue la línea que marca el lecho del canal. La banda reentrante por encima de la pared del canal estuvo ocupada por los sillares de la cubierta, apoyados en la plataforma.

En la excavación contigua de Mártires, 2-4, se hallaron restos de uno de estos torreones [fig. 5], del que precisamente hemos encontrado su arranque oriental en la excavación de la calle.<sup>18</sup> Este arranque se encuentra en el corte este, pudiendo verse solo 1,5 m (peralte y arranque de la curva) antes de introducirse bajo tierras que ya no se pudieron explorar. La excavación dejó al descubierto la altura de dos hileras y parte de una tercera, con unos retranqueos de abajo arriba de 11 y 5,5 cm.

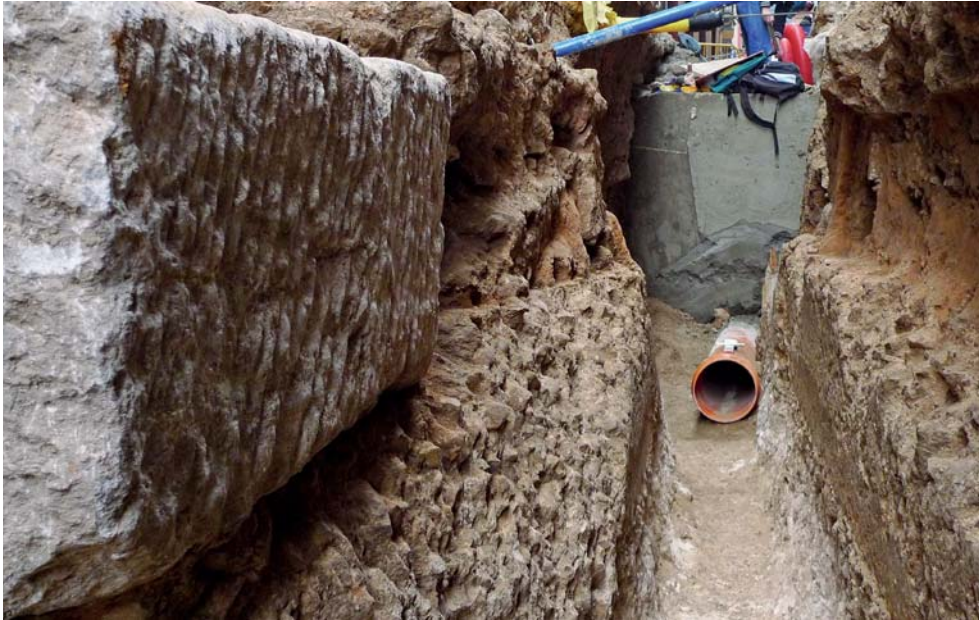
fig. 7. El canal desde sur. El plano horizontal apreciable sobre el hormigón (mitad de foto) corresponde al límite superior de la plataforma [H1], sobre la que se desarrollaba la parte alzada de la muralla [H3 y H5]. Sobre ella se ven, a la izquierda, restos de la cubierta de sillares del canal; a la derecha solo su huella.

Como el canal [fig. 7] lo acabamos de estudiar en un libro sobre las cloacas de *Caesaraugusta*, donde la muralla solo figura

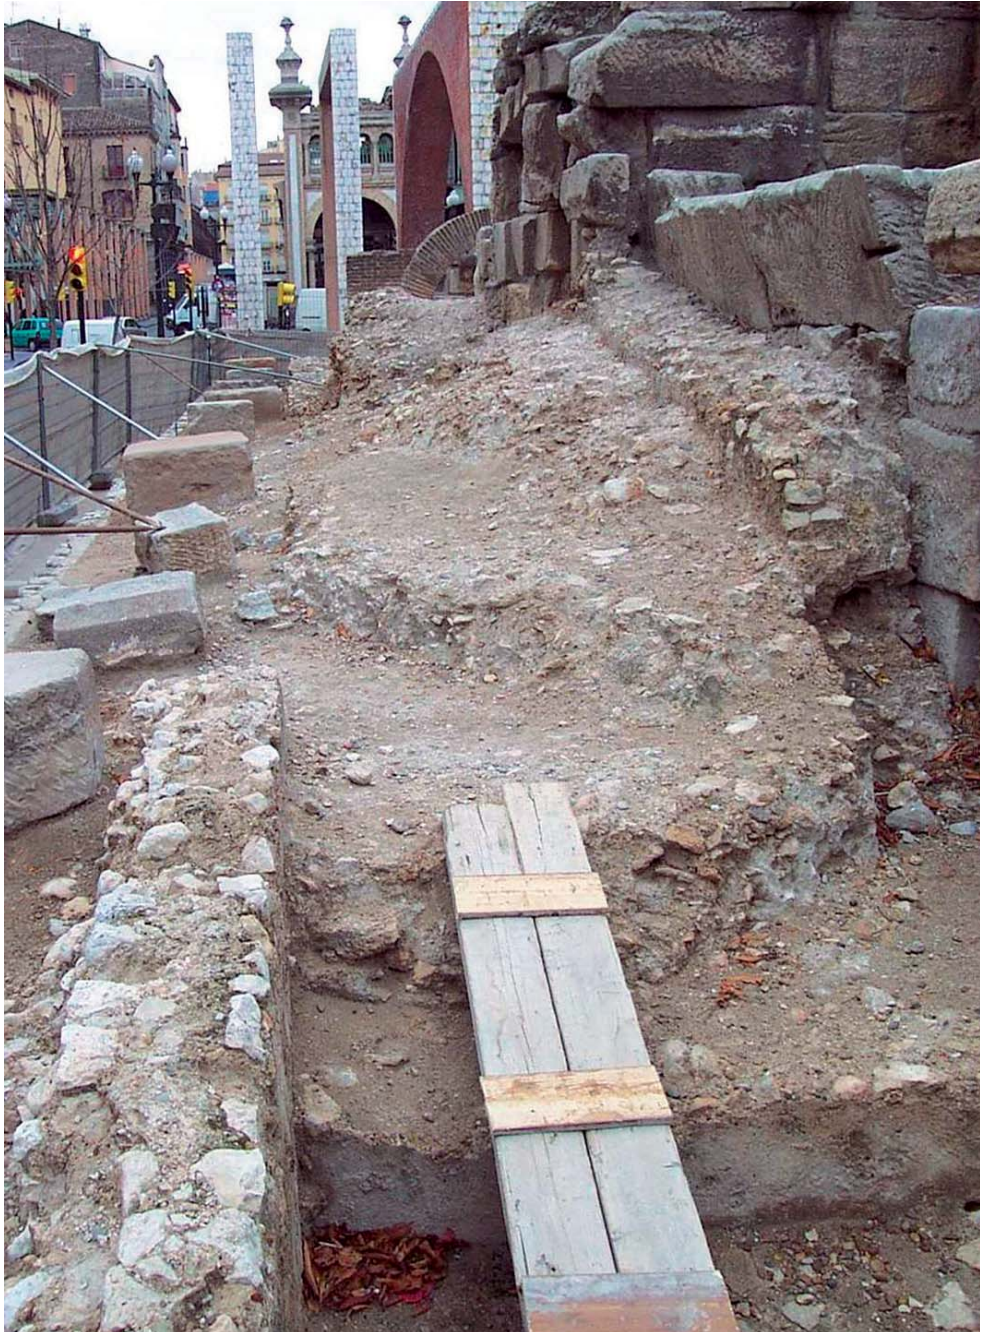
**fig. 8.** Muralla de San Juan de los Panetes, donde se ha conservado el muro delantero de hormigón [H2]: derecha y arriba, junto a la sillería. La sillería monta sobre la parte conservada del muro. A la izquierda se encuentra el muro trasero [H3], entre ambos el relleno [H5] y delante el muro transversal [H4], apreciable por el frente liso.
