SEGUIMIENTO ARQUEOLÓGICO
DE LAS OBRAS DE RENOVACIÓN
DE REDES Y PAVIMENTACIÓN
DE LA CALLE DE LA RUDIANA
DE TARAZONA (ZARAGOZA).

A causa de las obras de renovación de redes y pavimentación de la calle de la Rudiana de Tarazona (Zaragoza) se ha realizado el pertinente seguimiento arqueológico con objeto de evitar las posibles afecciones al patrimonio arqueológico que pudiera aparecer en la misma.

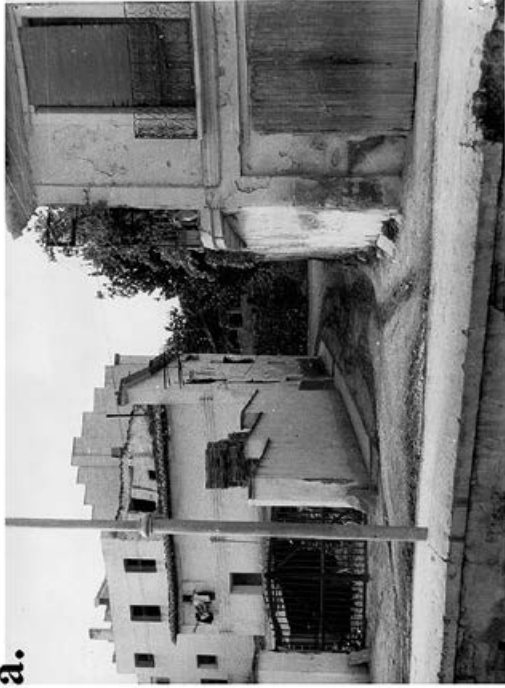
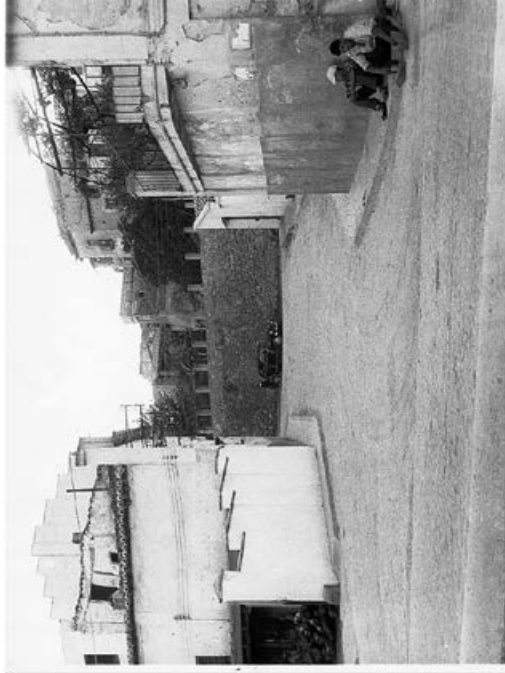
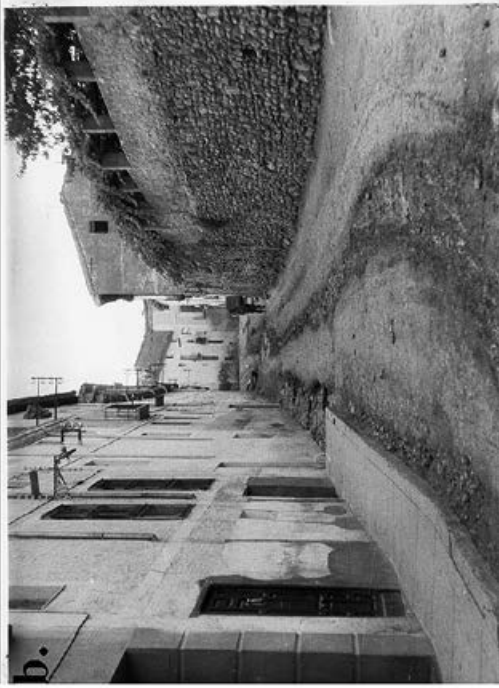
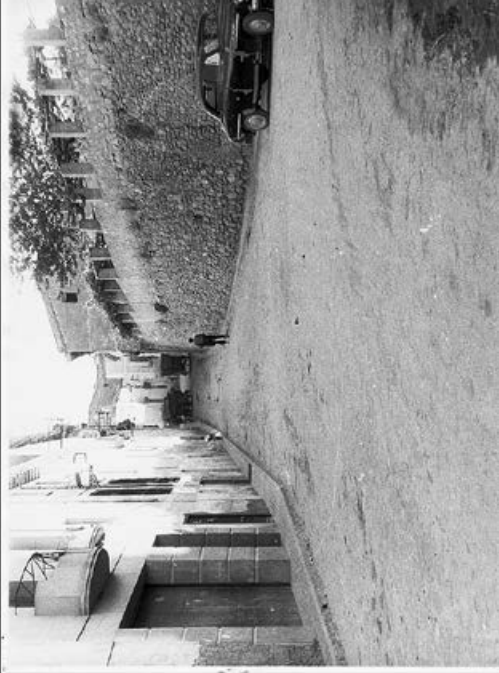
*1 a. Parte baja de la calle de la Ruidiana antes de 1956, en 1957 tras su urbanización;
y b. Parte media de la calle de la Ruidiana antes de 1956, en 1957 tras su urbanización. Fuente: AMT Sig. B.5.3/1.*

Tras las diversas vicisitudes por las que pasa esta zona de la ciudad entre el siglo XIX y la primera mitad del siglo XX (división de la heredad mencionada, extensión de la urbanización de la zona, apertura de la carretera nacional N-121 con dirección a Tudela, etc.),⁴ entre 1956 y 1957 este tramo de la calle sufre la primera obra pública de importancia que cambia por completo su fisonomía. En estos dos años se acomete la urbanización de la cuesta de la Rudiana, según consta en la documentación recogida sobre este tema en el Archivo Municipal de Tarazona,⁵ siguiendo el proyecto del ingeniero de caminos Manuel Fernández Durán. En esta obra, ejecutada por el contratista turiasonense Victoriano Barseló Martínez, se realizó el alcantarillado, el abastecimiento de aguas y la pavimentación de la misma, además de cambiar completamente la alineación de la vía en la parte más baja de la cuesta siguiendo el P.G.O.U. de la época [fig. 1 a].⁶

Finalmente, no es hasta los años 80-90 del siglo XX cuando toma por completo su configuración y delineación actual⁷ con la edificación del inmueble del n.º 13, de las viviendas del n.º 15 y de las que se abren a la avenida de Navarra n.º 29 –situadas justo enfrente de la anterior–, así como también con la construcción del parque de La Rudiana sobre los terrenos de la familia Sánchez. Esta última modificación permitió dar la anchura actual a este punto de la cuesta, retranqueando varios metros hacia atrás los muros del anterior huerto con lo cual se ganó el espacio necesario para colocar su acera y una zona de aparcamientos [fig. 1 b].

Durante la realización de la acometida del inmueble del n.º 13, se encontró otro empedrado [fig. 7 b]. Éste tiene unas características muy diferentes respecto del anterior ya que la piedra que lo forma es muy menuda, estando compuesto por cantos pequeños y cascajo. Se sitúa a 280 cm de la fachada actual, a una profundidad de 120 cm, y tiene unas medidas de 90 cm de largo por 50 cm de ancho. No sabemos si continúa por debajo de la zona no excavada para realizar esta acometida, pero es bastante posible que esto sea así. Quizá formara parte de algún suelo del edificio perteneciente a Jesús Cebamanos que se emplazaba en este punto hasta el año 1956-1957, momento en el que su fachada es rectificada [fig. 1 a].

Delante de las viviendas de los números 26 y 28, en su confluencia, se topó con parte de la cimentación del inmueble que acabamos de mencionar, propiedad de Jesús Cebamanos, eliminado en parte para dar una nueva delineación a la calle [fig. 1 a]. Ésta estaba compuesta por grandes piedras posadas directamente sobre la tosca y trabadas por hormigón de gran dureza. Sus dimensiones son de 170 cm de largo (continúa hacia el centro de la calle, si bien, no sabemos cuanto al no excavarse esta zona), 110 cm de anchura y 60 cm de altura. Estaba a escasos 50 cm de profundidad [fig. 8].²⁶

una solera de hormigón antiguo, bastante disgregado y de color blanquecino, que pudo formar parte de la cimentación del muro que delimitaba los huertos de la familia Sánchez [fig. 1 b]. Este muro se retrasó posteriormente para ganar anchura a la calle y sobre estas tierras se construyó el actual Parque de La Rudiana.

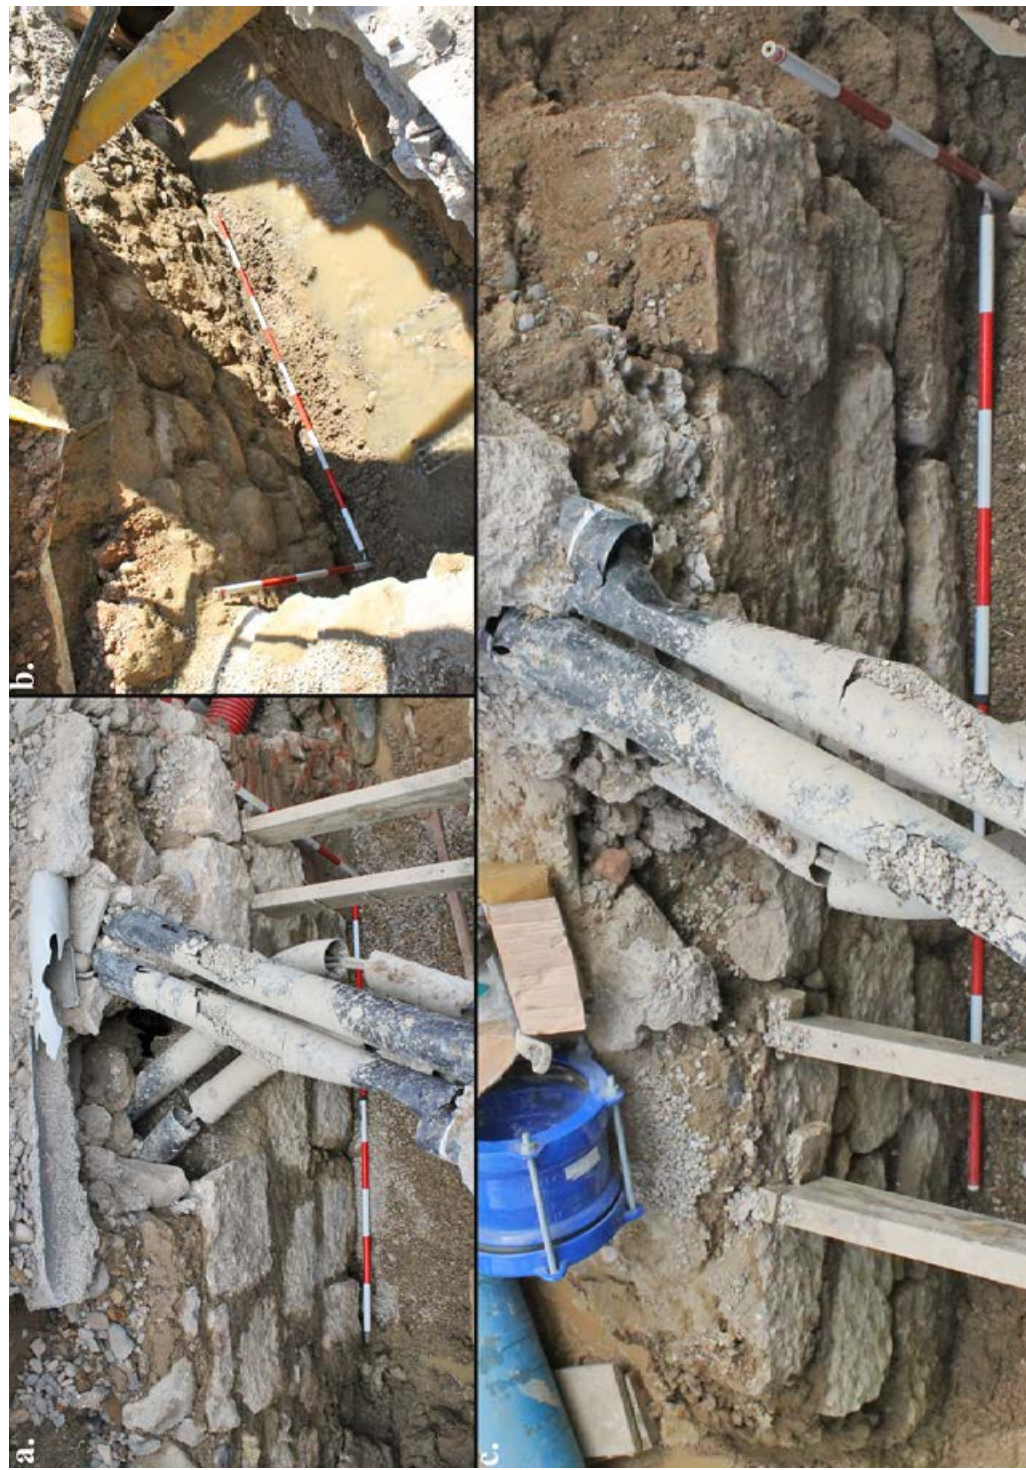
5. Estructura de muros paralelos aparecidos en la confluencia de la calle de la Ruidiana con la Avenida de Navarra: a. muro 1a, b. muro 1b, y c. muro 2.

A la altura del n.º 28 y 15, bajo el paso de peatones [fig. 2, n.º 1], en la confluencia entre la calle de la Rudiana y la avenida de Navarra, se encontró la estructura más importante aparecida en este seguimiento arqueológico [figs. 4 y 5]. Ésta se compone de dos muros paralelos con 80 cm de separación construidos en sillar (uno de ellos se prolonga un poco más sin solución de continuidad con lo anterior, aunque levantado en mampostería con su base hecha de sillares). Los sillares tienen un módulo de 40×40×40 cm y otro de 60×40×40 cm aproximadamente. Se colocan alternadamente, siguiendo un orden irregular, para formar las dos paredes. Ambos muros conservan 3-4 filas de sillares en altura, a excepción de las zonas por donde cruzan sobre ellos varias tuberías de servicios (electricidad, teléfono y gas) donde sólo hay dos hileras. Tienen una dirección Noroeste-Sureste, lo que conduce directamente hacia la curva que en este lugar describe el río Queiles. Los dos muros parecen

Sus medidas son: muro 1 a –parte realizada en sillería– [fig. 5 a], entre 310-338 cm de largo, entre 76-112 cm de altura y 40 cm. de grosor; muro 1 b –parte hecha en mampostería– [fig. 5 b], 270 cm de largo, entre 57-180 cm de altura y 40 cm de grosor (dando una extensión total al muro 1 de 560 cm de largo); y muro 2 [fig. 5 c], entre 218-285 cm de largo, entre 103-110 cm de altura y 40 cm de grosor. Todos ellos se encuentran a una profundidad de 1 metro.

Ante la total falta de material mueble en este lugar (tónica general en toda la calle), se hace muy difícil su atribución cronológica y funcional. Sin embargo, podemos apuntar que pudo ser por sus características morfológicas y grandes dimensiones una estructura de carácter hidráulico para fines agrícolas o industriales, formando parte de una canalización y descartando que fuera un trozo de cloaca o un cajón para encastrar tuberías,¹⁹ aunque si bien no hemos encontrado ni recubrimiento hidráulico, ni ningún tipo de sedimento, que nos confirme estos supuestos. Además, siguiendo lo mencionado, podemos atribuirle dos dataciones muy diferentes. Por un lado, podría tener una cronología romana si lo asociamos con los restos de esta época que existen en la zona,²⁰

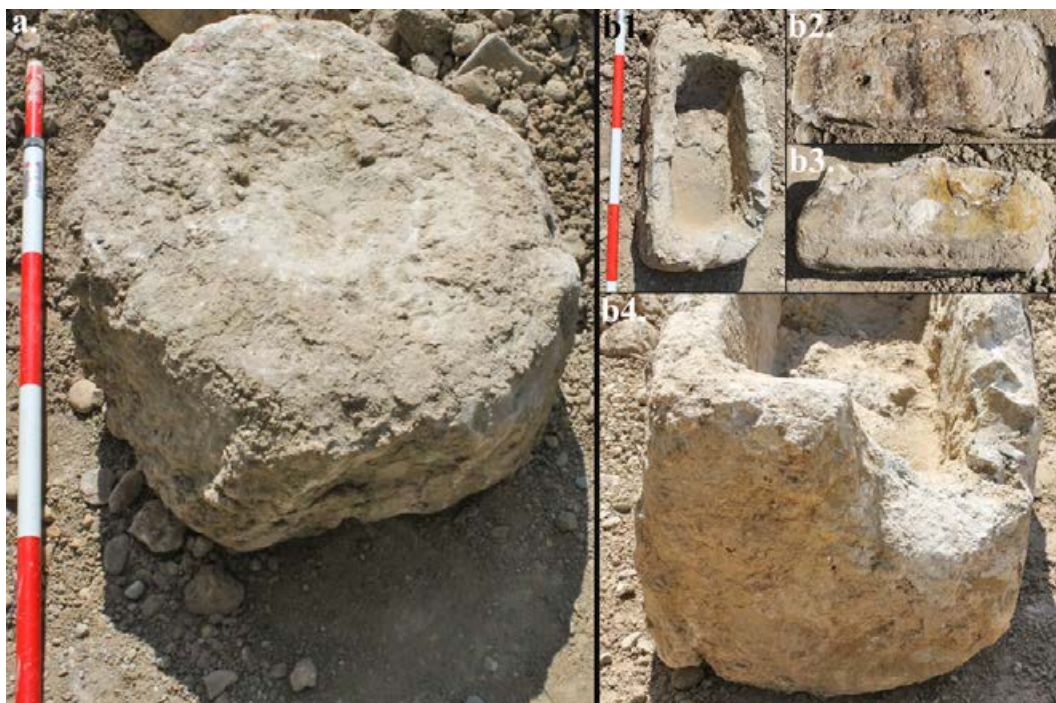
6. Restos encontrados en el relleno frente al n.º 28: a. Piedra Gorroneira; y b. Distribuidor de aguas: 1. vista superior, 2. y 3. laterales, y 4. aliviadero.

Igualmente, frente al n.º 28, en un relleno de la calle [fig. 2, n.º 2], aparecieron una piedra gorroneira [fig. 6 a] y un distribuidor de aguas²⁴ [fig. 6 b]. La gorroneira tiene forma pseudocircular con un rebaje central semiesférico [fig. 6 a]. Está tallada en piedra arenisca. Sus dimensiones son 53 cm de ancho, 59 cm de largo y 28-30 cm de alto. Esta pieza perfectamente puede provenir de la puerta del edificio que se situaba en este

El distribuidor de agua tiene forma rectangular [fig. 6 b]. Está vaciado hasta aproximadamente un poco más de su mitad, alcanzando este hueco los 17 cm de profundidad [fig. 6 b1]. Posee dos tubitos de metal (¿hierro?) en uno de sus lados largos de 2 cm de diámetro, situados a unos 12-14 cm de los lados cortos y a unos 7-10 cm de su base [fig. 6 b2]. Además tiene dos aberturas cegadas de forma semicircular en el otro lado largo –que también presenta un rebaje en su base– y en uno de los cortos [fig. 6 b3]. Y el otro lado corto tiene una esquina, algo fracturada, que parece ser un aliviadero [fig. 6 b4]. Sus medidas son 57 cm de largo 26 cm de ancho, y 26 cm de alto, y su pared tiene 4-5 cm de grosor [fig. 6 b1]. Puede que esté en relación,

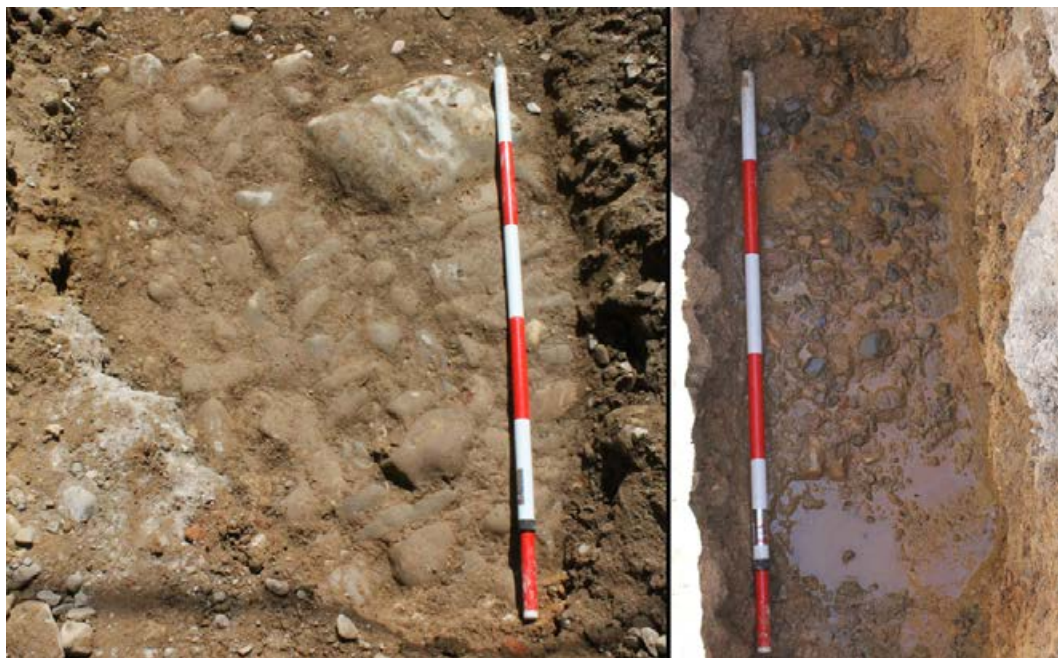
7. Empedrados: a. Empedrado hallado enfrente del portal del n.º 28; y b. Empedrado hallado delante del n.º 13.

También, delante del n.º 28, en esta ocasión un poco más arriba que el caso anterior, enfrente del portal de este edificio [fig. 2, n.º 3], se halló un empedrado compuesto por cantos de mediano tamaño. Tiene unas dimensiones de 112 cm de largo por 110 cm de ancho, y se situaba a una profundidad de 90 cm [fig. 7 a]. Directamente posadas sobre el empedrado se encontraron cuatro fragmentos de loza o cerámica vidriada contemporánea. Por sus características este pavimento pudo formar parte de la calzada de la antigua calle, previa a 1957, o quizás de la resultante de su renovación en ese mismo año. Además, en este mismo lugar se encontró un fragmento cerámico, que pudo llegar a este sitio por arrastre, y que corresponde a un fallo de cocción por lo que quizás

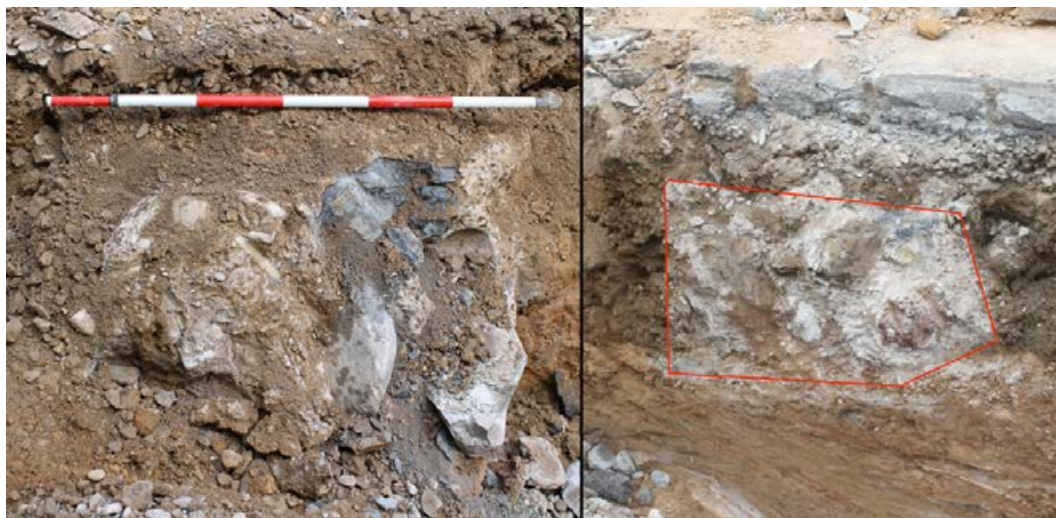
8. Cimentación hallada frente a la intersección de los números 26-28: a. vista inicial y b. restos en el corte.
