# LA RESTAURACIÓN DE LA IGLESIA DE SAN NICOLÁS DE VALENCIA

PILAR ROIG PICAZO

## RESTAURACIÓN DE SAN NICOLÁS

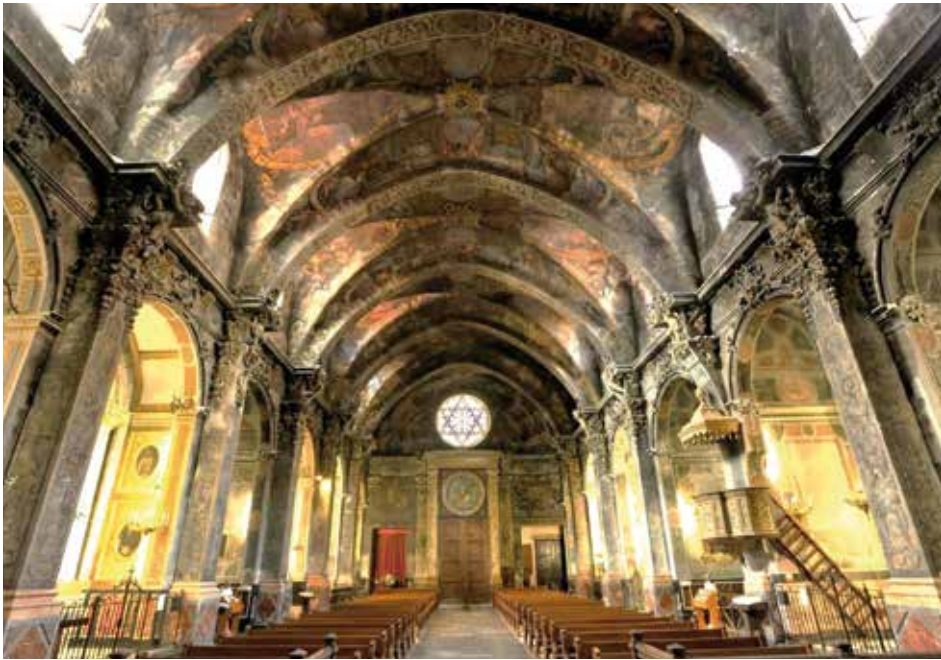
*Fig. 2. Interior antes de la restauración.*

Toda la decoración pictórica, escultórica y ornamental presentaba un pésimo estado de conservación, con gran suciedad acumulada, así como grietas y grandes lagunas.

Sobre todo en la zona de los frontales de los lunetos y debido a que en la reforma neogótica de finales del XIX se pusieron unas vidrieras y no se cerraron bien las ventanas, lo que produjo una gran filtración de agua dando como resultado grandes eflorescencias y caída de la película pictórica.

Las grietas en la bóveda eran considerables, así como los abolsamientos con pérdida de revoco pictórico.

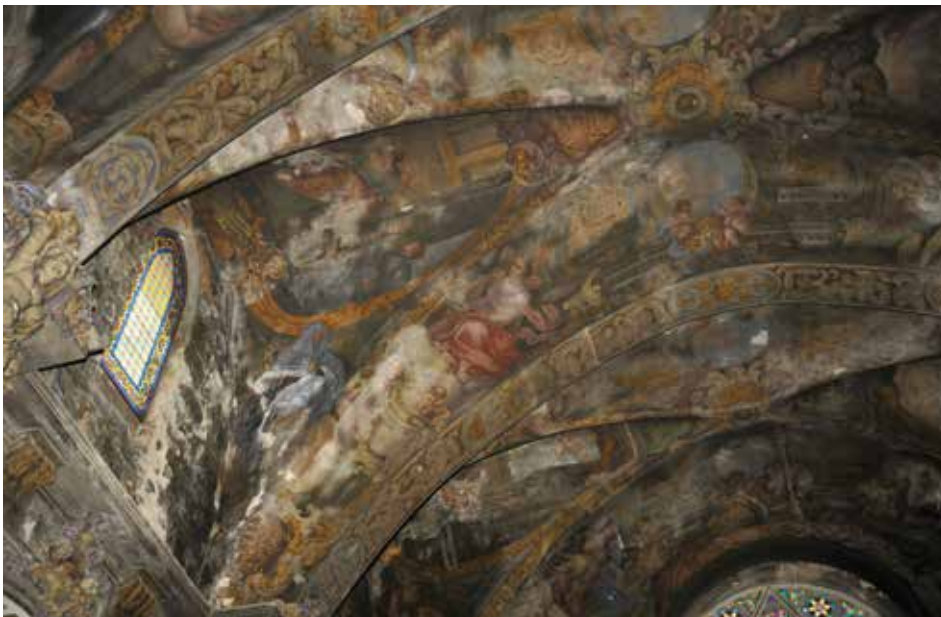
*Fig. 3. Vista interior antes de la restauración.*

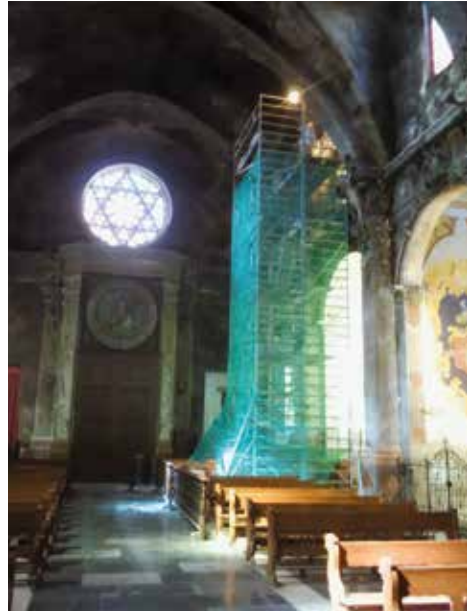
*Foto 5. Fotos del andamio de los estudios previos.*

Para la realización de los estudios previos contamos con un andamio móvil que trasladamos por toda la iglesia con el fin de tomar los datos necesarios e imprescindibles para concretar un presupuesto y una temporalización de cara al proyecto de restauración. La duración fue de 5 meses y se llevaron a cabo desde el estudio histórico, al gráfico e iconográfico pasando por el análisis científico para determinar la técnica y los materiales utilizados en las pinturas, esculturas y ornamentación de la iglesia.

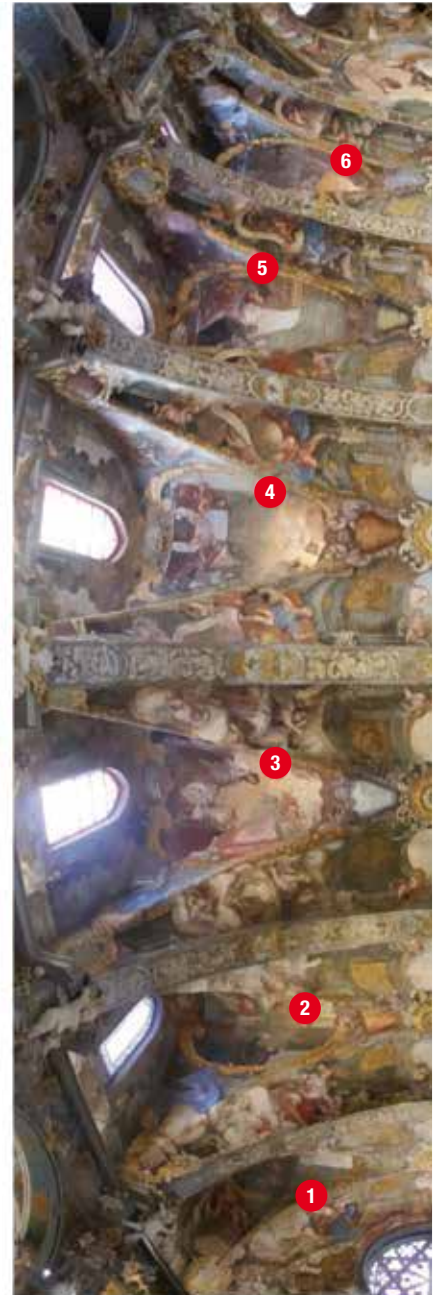
*«Las pinceladas doradas ejecutadas al seco con pan de oro, están diseminadas por toda la bóveda reforzando y dando luz especialmente en las zonas de los medallones.»*

*Fig. 6. Estudio iconográfico. Vista fotográfica de la nave desde el rosetón al altar mayor.*

La utilización del pan de oro también se aprecia para dar mayor luminosidad en ciertas zonas y sobre todo en las cartelas con la intención de mostrar mensajes teológicos en latín.

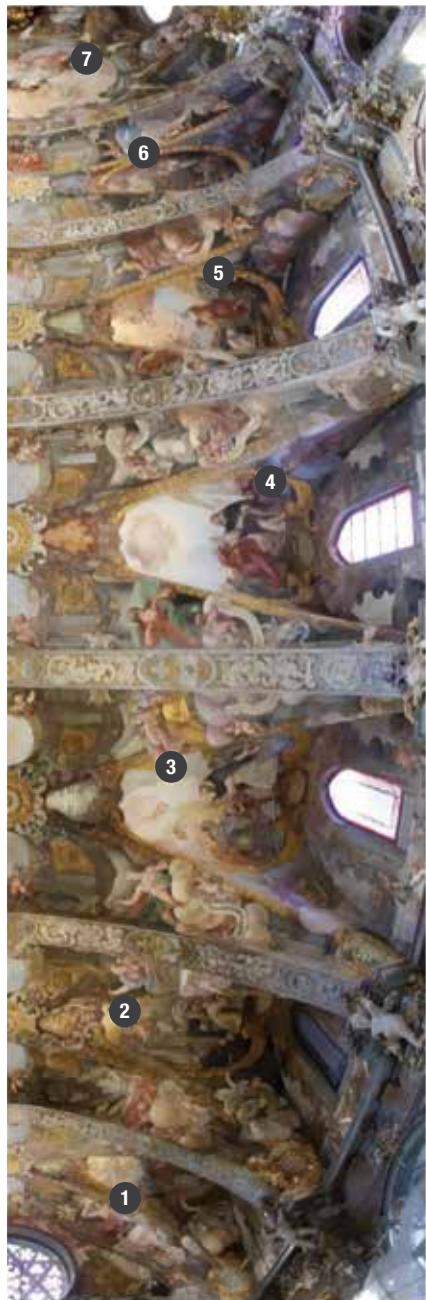
La vida de los santos no termina en la Tierra.  
(Sobre el altar mayor se representa la Gloria.)

1 El joven Pedro de Verona, hijo de padres hereéticos albigenses, recita *el Credo* ante su tío, también hereje, invitándole a abandonar sus errores abrazando la Verdad.

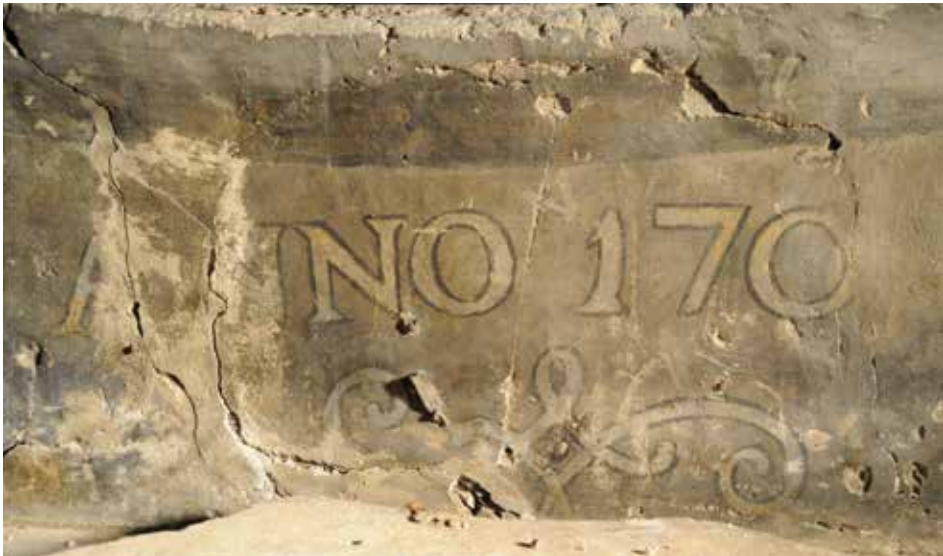
*Fig. 9. Fecha de la realización de las pinturas.*

También descubrimos la fecha de ejecución de las pinturas: 170. Falta la última cifra, que por los estudios históricos llevados a cabo podemos afirmar que es 1700.

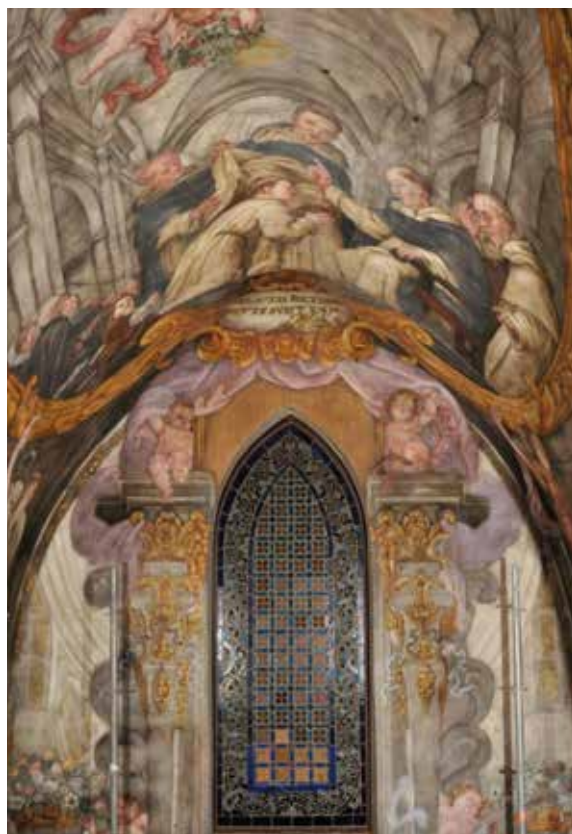
*Fig. 10. Luneto después de la restauración.*

Como reto específico de la restauración podemos indicar la restitución de los frontales de los lunetos, cuya pintura se había perdido por las humedades

y por la actuación de modificación de los huecos en la intervención neogótica del XIX.

Logro conseguido gracias a la investigación histórico-gráfica, que nos permitió tener bocetos originales de Antonio Palomino, así como el conocimiento concreto de las restauraciones anteriores de interés, como la realizada por Josep Renau en 1920.

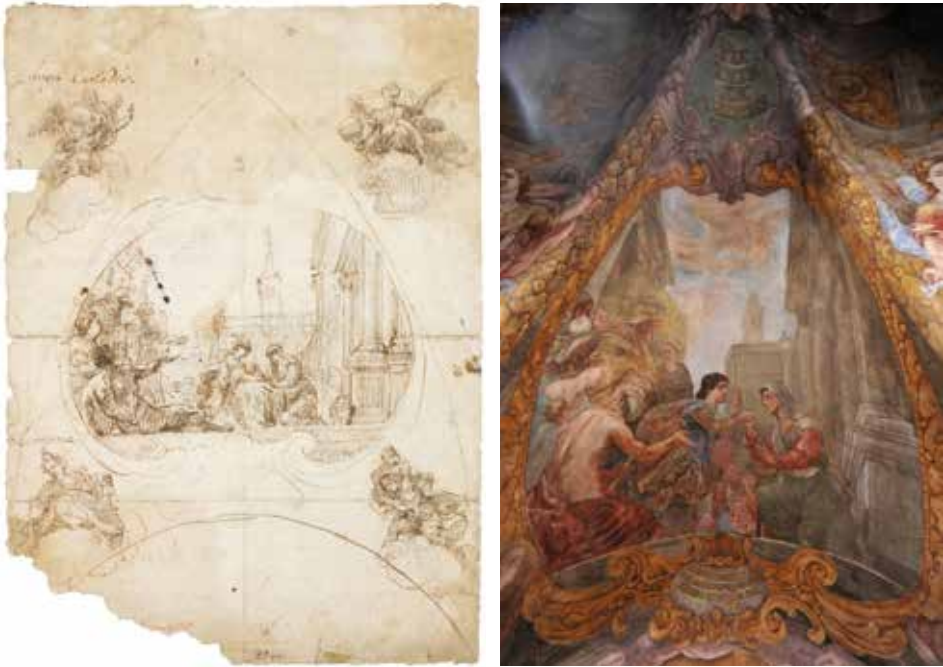
*Fig. 11. Boceto de luneto original de Palomino y después de la restauración.*

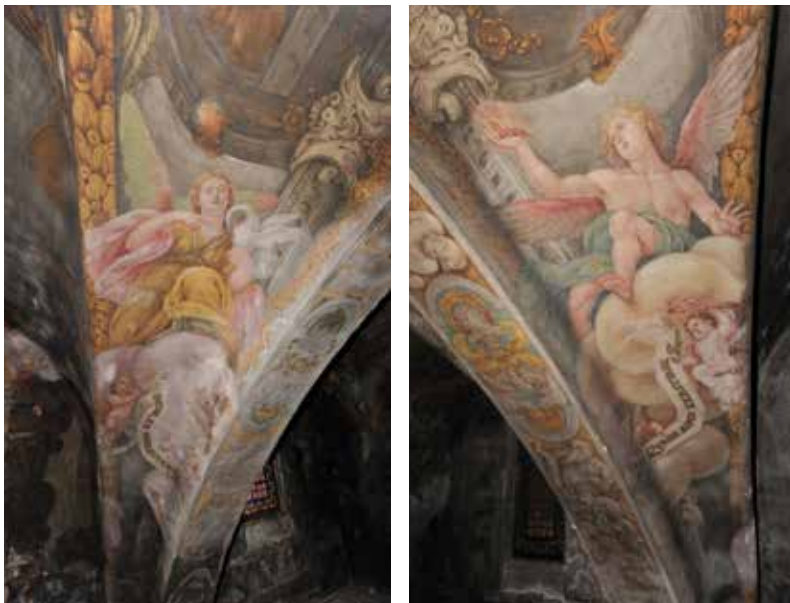
*Fig. 12. Imagen de las enjutas.*

Vemos en las enjutas del tercer luneto en la zona de San Pedro Mártir la representación de los coros de serafines que se repiten a lo largo de la bóveda, mientras que, en los frontales de los lunetos, enmarcando las ventanas, desarrolla una arquitectura sencilla decorada con ángeles y jarrones llenos de flores.

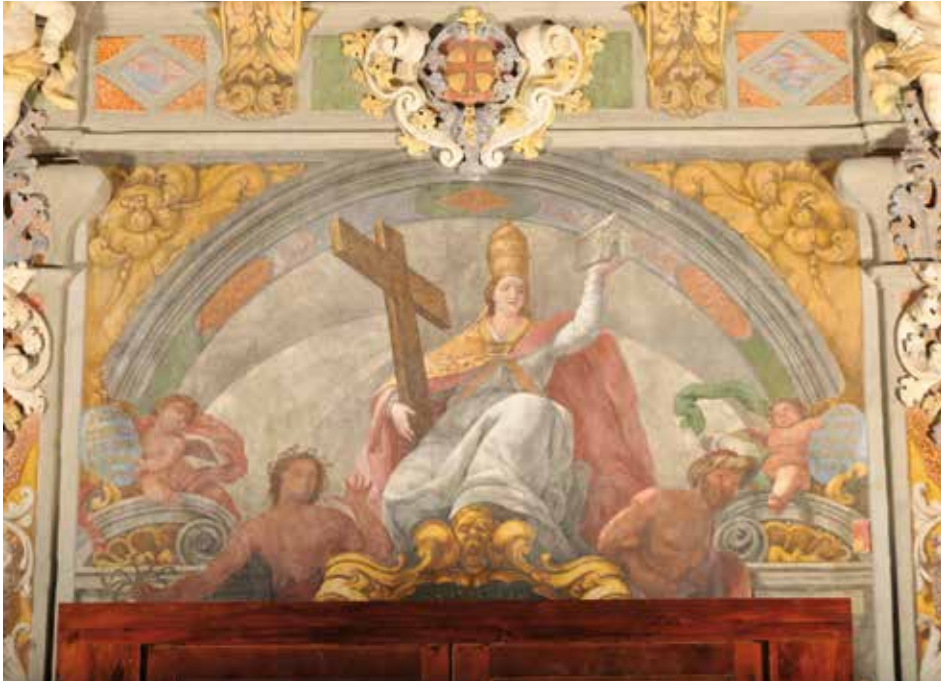
*Fig. 15. Fotos del descubrimiento de la Santa Madre Iglesia.*

Pero quizá el momento mas intenso, por inesperado, fue el descubrimiento de las pinturas originales, representando a la «Santa Madre Iglesia expulsando a los herejes», que estaban ocultas en el muro hastial, tras varias capas de pintura a la cal.

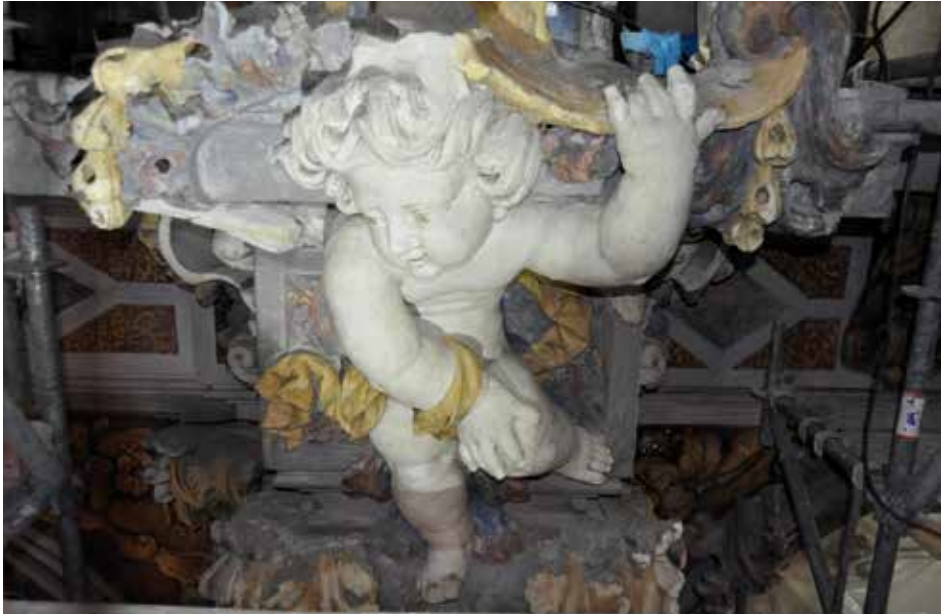
*Fig. 16. Restauración de las esculturas de ángeles niños.*

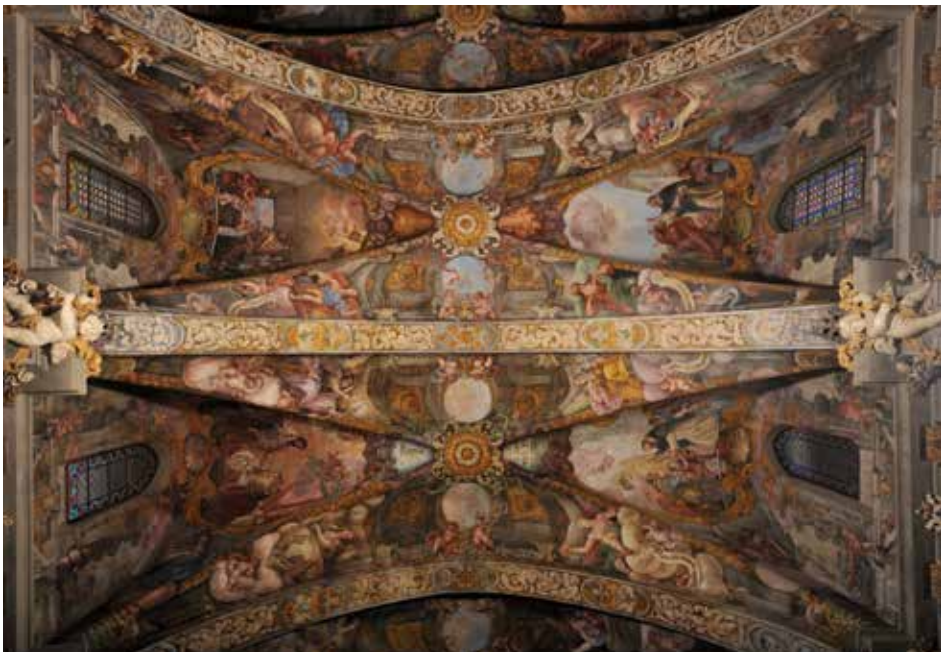
*Fig. 17. Vista general después de la restauración.*

Cabe contemplar el resultado final, con toda su expresividad y esplendor, acercándonos a las sensaciones que en su momento pudo plantear la composición original, estableciendo con ello su permanencia en el tiempo.
