LA DIPUTACIÓN PROVINCIAL DE ZARAGOZA EN EL ÁMBITO INSTITUCIONAL DE LA CONSERVACIÓN-RESTAURACIÓN DE LOS BIENES CULTURALES

JOSÉ IGNACIO CALVO RUATA
*Jefe de la Sección de Restauración de Bienes Muebles
Diputación Provincial de Zaragoza*

Pintura mural de la cabecera absidial de la ermita de la Virgen de Cabañas en La Almunia de Doña Godina (Zaragoza)¹⁸

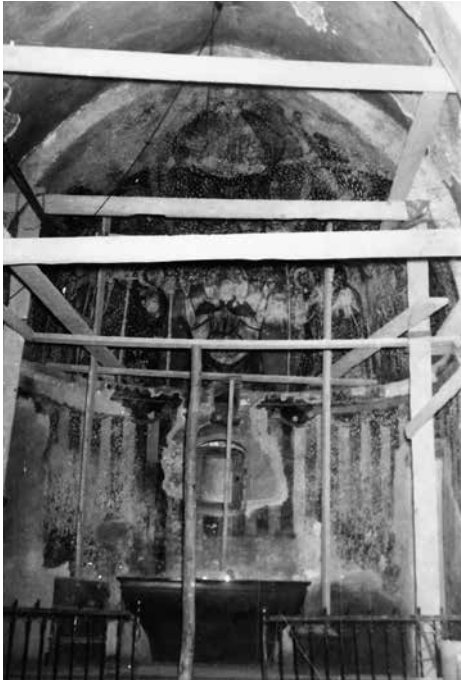
Fig. 1. La Almunia de Doña Godina, ermita de la Virgen de Cabañas, ábside. Estado hacia 1963. Foto: Archivo Municipal de la Almunia de Doña Godina, expediente 1051-03.

El edificio, algo alejado del núcleo de población, es de origen románico con una ampliación gótica y otros añadidos posteriores. Al comienzo de la década de 1960 se encontraba en un estado semirruinoso, lo que impulsó a realizar una restauración integral, con las luces y las sombras de aquella época. Fue entonces cuando en el muro y bóveda absidial se descubrieron bajo capas de revoco unas pinturas murales de los siglos XIII-XIV afectadas por severos deterioros. Sesenta años después de aquella restauración se observaban patologías, debidas unas al paso del tiempo, como abolsamientos y eflorescencias, y otras derivadas de la propia intervención, como repintes abusivos o aplicación inadecuada de morteros de cemento. Es por ello que se emprendió una nueva campaña sobre la que merecen atención dos aspectos concretos, referidos al repicado y al tratamiento del muro semicircular.

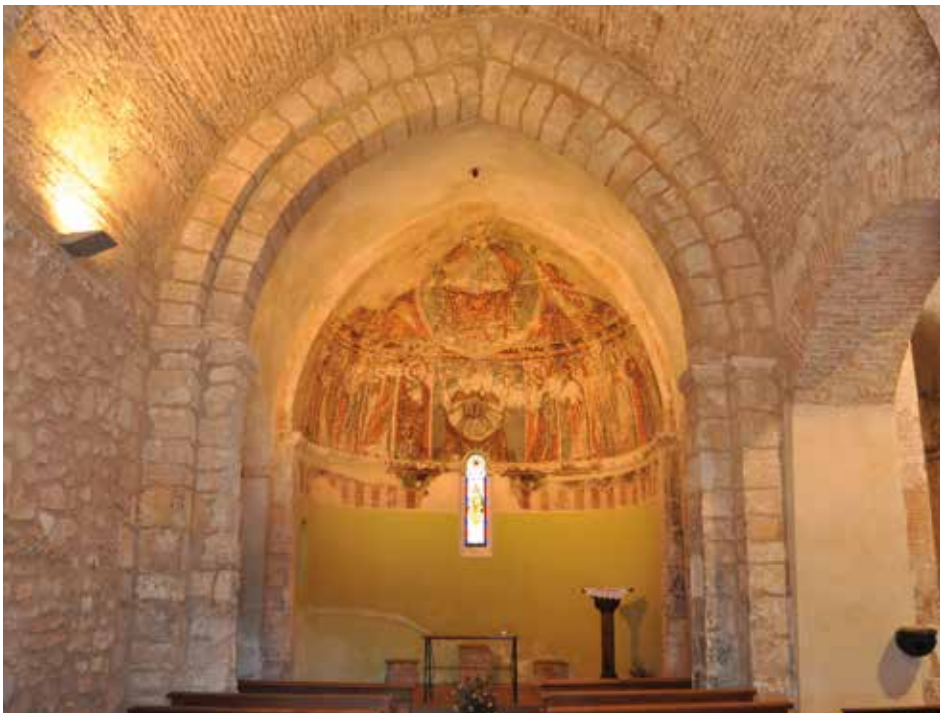
Fig. 2. La Almunia de Doña Godina, ermita de la Virgen de Cabañas, ábside. Estado previo a la intervención. Foto: DPZ.

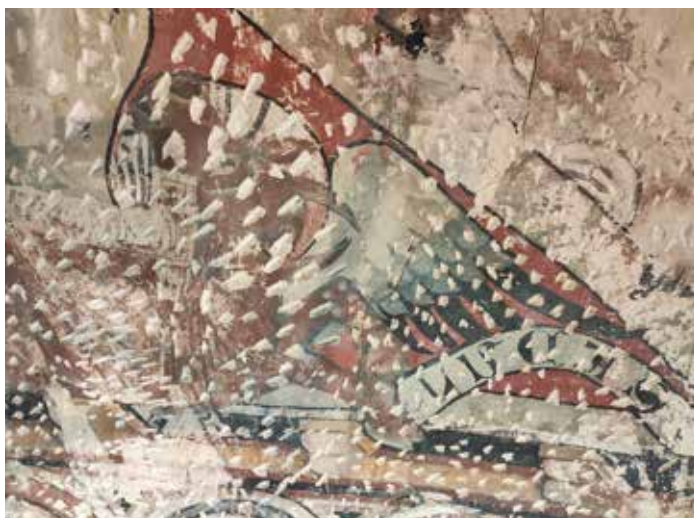
Fig. 3. La Almunia de Doña Godina, ermita de la Virgen de Cabañas, ábside. Detalle de las erosiones por repicado del muro. Foto: Albarium.

En el pasado, cuando unas pinturas murales eran despreciadas, por estimarse de aspecto primitivo o en exceso deterioradas, era muy habitual taparlas con un revoco, previo repicado del muro para un mejor agarre. Desgraciadamente esta práctica ha supuesto graves daños para muchos conjuntos, como en el caso de La Almunia, que son de mala solución. El rellenado sistemático, a nivel, de todas las pequeñas oquedades y posterior reintegración cromática suele considerarse una acción desmedida que puede desvirtuar en exceso la originalidad de la obra, además de poder originar en el futuro otros problemas. Dejar las oquedades o hendiduras tal cual, simplemente limpias, resultaría visualmente agre-

sivo por su color blanquecino. Partiendo de estas consideraciones, la solución más aconsejable fue aplicar a las hendiduras una veladura de color a bajo tono.

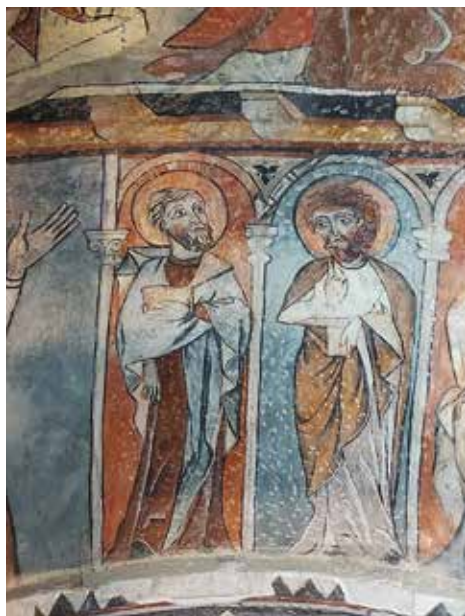
Fig. 4. La Almunia de Doña Godina, ermita de la Virgen de Cabañas, ábside. Detalle de la reintegración cromática a bajo tono en el repicado, estado final. Foto: Albarium.

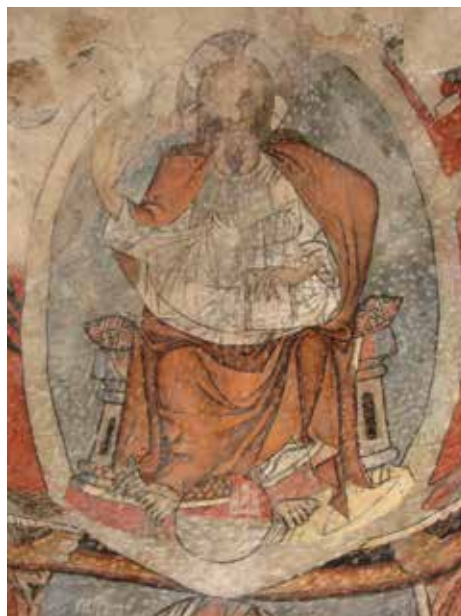
Fig. 5. La Almunia de Doña Godina, ermita de la Virgen de Cabañas, ábside. Pantocrátor, estado final. Foto: Albarium.

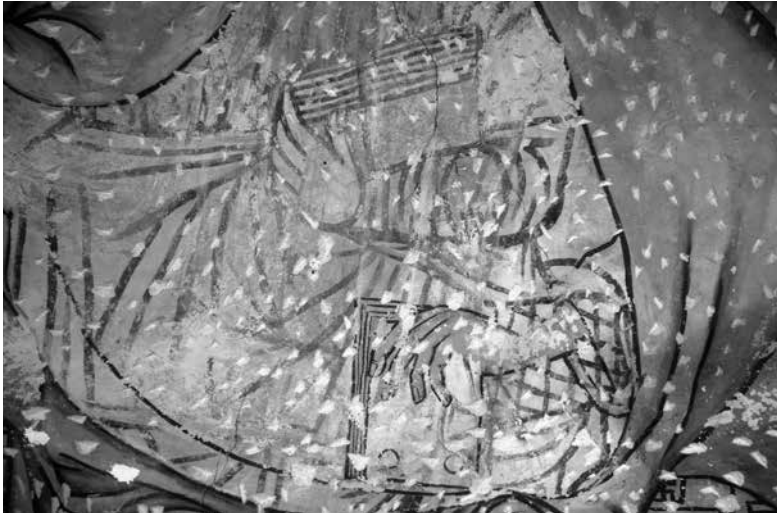
Fig. 6. La Almunia de Doña Godina, ermita de la Virgen de Cabañas, ábside. Pantocrátor, detalle con fotografía IR. Foto: Albarium.

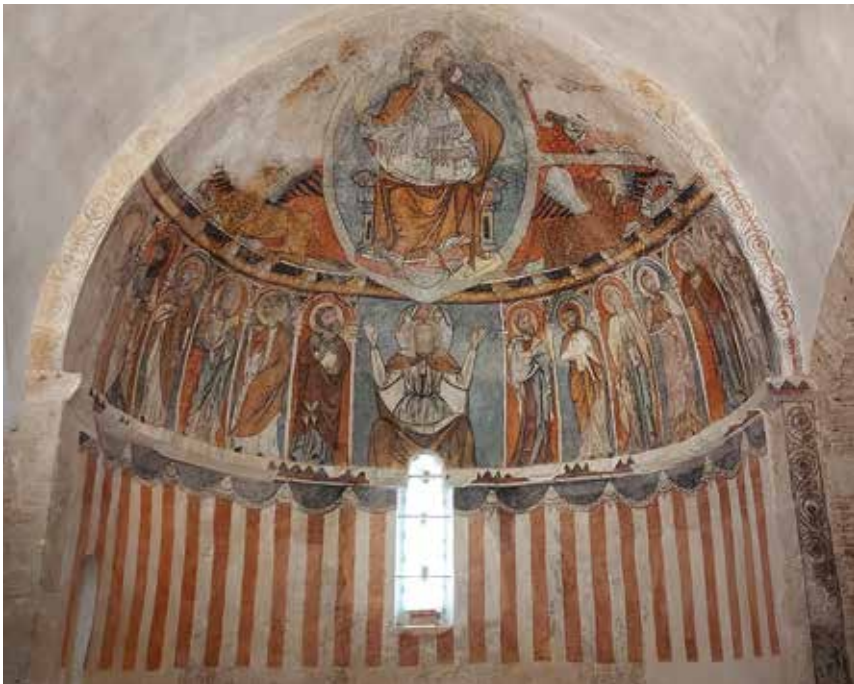
Fig. 7. La Almunia de Doña Godina, ermita de la Virgen de Cabañas, ábside. Estado final. Foto: Albarium.

Ante el mal estado que presentaba el muro absidial, en la restauración de los años sesenta se adoptó la solución radical de dejar sólo a la vista una franja en la zona superior y el resto revocarlo con yeso moderno pintado de forma plana en un color verde apagado. Era algo muy del gusto de la época, rellenar grandes lagunas con una tinta fría y monocroma, lo que se suponía muy ortodoxo por dejar clara la diferenciación entre lo original y lo destruido. Pero lo cierto es que con los años estas soluciones se han demostrado poco satisfactorias a los ojos del observador. Por ello en la nueva intervención se consideró pertinente levantar el mortero moderno, recuperar en la medida de lo posible las bandas bicromas verticales de la decoración original y reintegrar de un discreto modo ilusionista la continuidad hacia abajo de dichas franjas ante la evidencia de cómo eran en su estado primitivo. Hoy apreciamos la alternancia de las bandas en dos colores rojo y crudo, pero la analítica realizada indicó la presencia del pigmento oropimente en las bandas crudas que, antes de su degradación, les habría aportado un color amarillo intenso. En definitiva, el muro semicilíndrico ostentó en el pasado una vistosa decoración al modo de las «barras» aragonesas y de sugerencia textil, como así hace pensar el volante continuo con que se remata. Era cabal recuperar ese aspecto, al menos en la mitad superior del muro. Por añadidura, el viejo mortero de cemento que soportaban algunas zonas desde el siglo pasado fue sustituido por otro mortero de yeso de Albarracín.

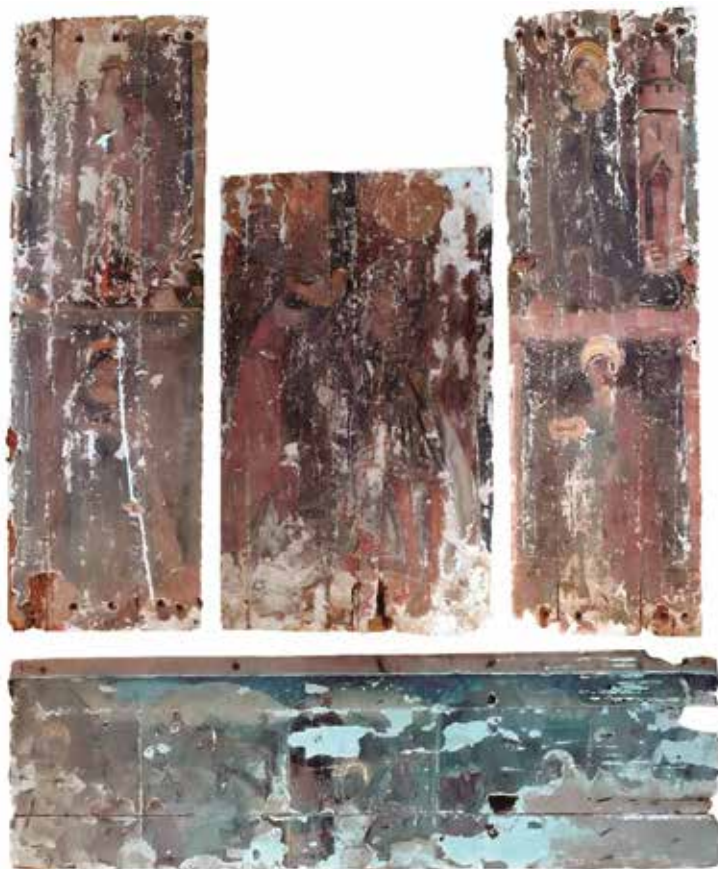
Fig. 8. Atea, retablo de San Lamberto. Estado inicial de las tablas. Foto: Ana Sánchez.

¿Qué hacer ante las grandes lagunas que presentaban las pinturas sobre tabla? En el caso de la pintura mural de La Almunia de Doña Godina hemos advertido la inconveniencia de la antigua solución que se le dio al aplicar una extensa tinta plana, supuestamente neutra, para remediar las pérdidas de un paño que contenía una seriación decorativa fácilmente reconocible. Pero en el caso de los asuntos figurativos de Atea no podía aventurarse una reintegración ilusionista, que hubiera sido falsa. Con arreglo a la necesidad a la que antes aludíamos de ser resolutivos a la vez que cautelosos, se optó por una solución de compromiso en la que se reintegraron las formas hasta donde eran reconocibles y se sugirieron masas en tonos degradados que armonizaran con las formas colindantes que habían perdurado. Todo ello a rigatino, lo que proporciona al observador, con la distancia adecuada, una integración visual razonable.

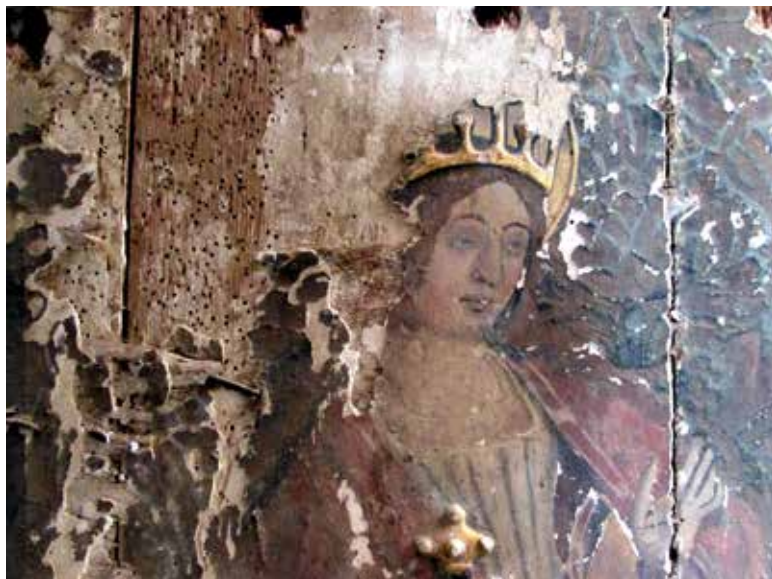
Fig. 9. Atea, retablo de San Lamberto. Detalle de Santa Catalina, estado inicial. Foto: Ana Sánchez.

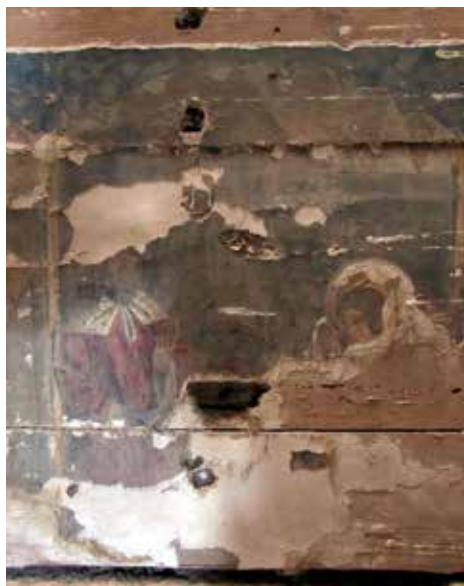
Fig. 10. Atea, retablo de San Lamberto. Detalle de la aparición de San Lamberto al juez, estado inicial. Foto: Ana Sánchez.

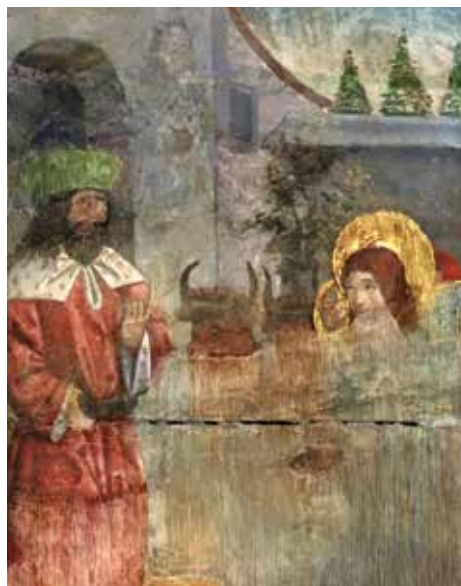
Fig. 11. Atea, retablo de San Lamberto. Detalle de la aparición de San Lamberto al juez, estado final. Foto: Ana Sánchez.

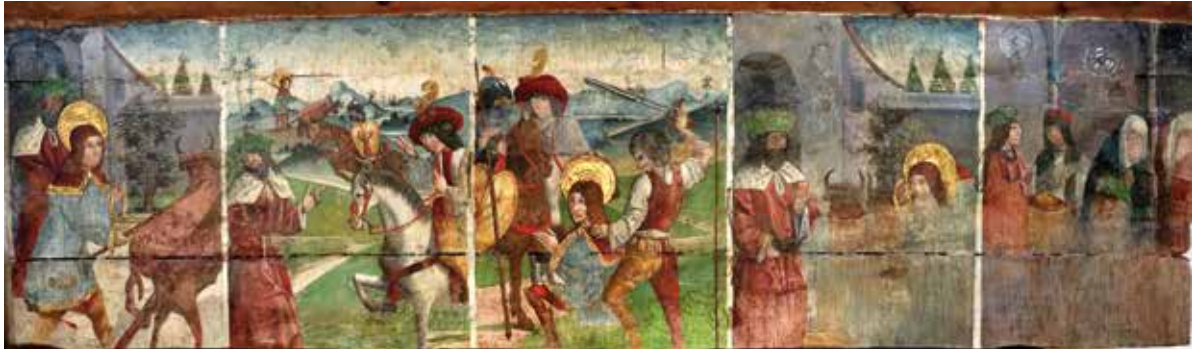
Fig. 12. Atea, retablo de San Lamberto. Estado final del banco. Foto: Ana Sánchez.

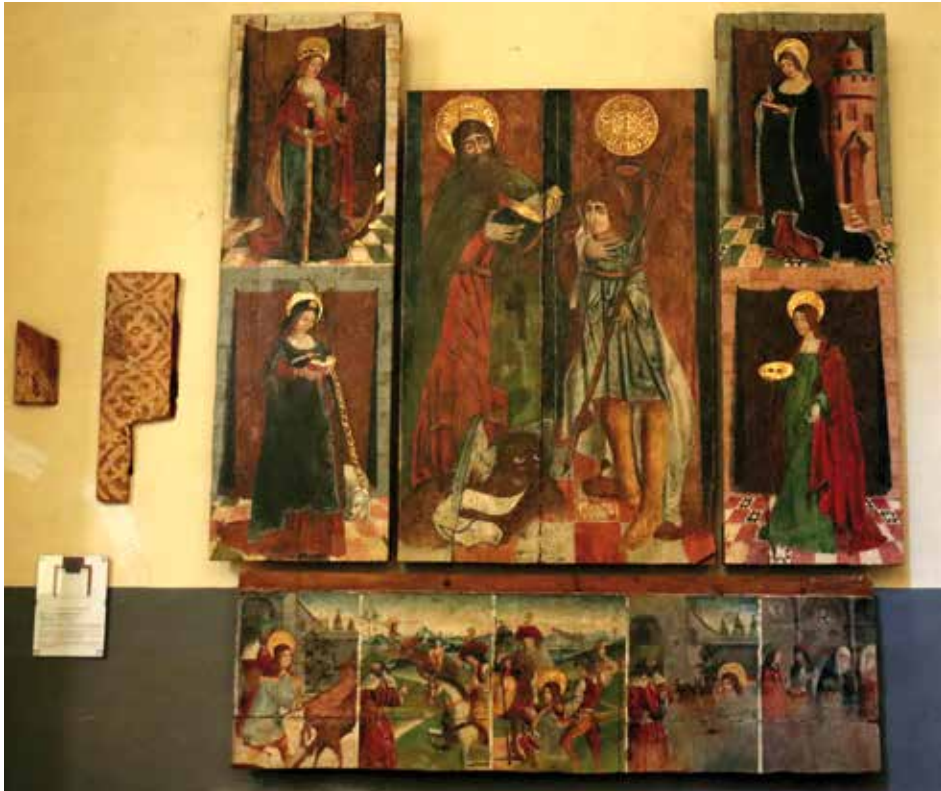
Fig. 13. Atea, retablo de San Lamberto. Montaje definitivo en la iglesia parroquial con cartela explicativa. Foto: Ana Sánchez.

Las tablas estaban sueltas y la mazonería, a excepción de un pequeño fragmento, había desaparecido. En ocasiones, ante situaciones análogas, se han ensayado reconstrucciones volumétricas de sobria morfología, en madera natural, que sugieren la compartimentación y guardapolvos propios de un retablo del siglo XV (a veces incluso con atrevimiento de policromía y dorado). Pero también es verdad que tal solución genera muchas incertidumbres. En el caso de Atea se optó por la más simple, económica y honesta de colocar las tablas en una pared de la iglesia parroquial con una disposición que fuera acorde a la que tuvo cuando fue retablo completo, acompañándola de un cartel explicativo en el que el visitante pueda reconocer el aspecto de su primitiva configuración.

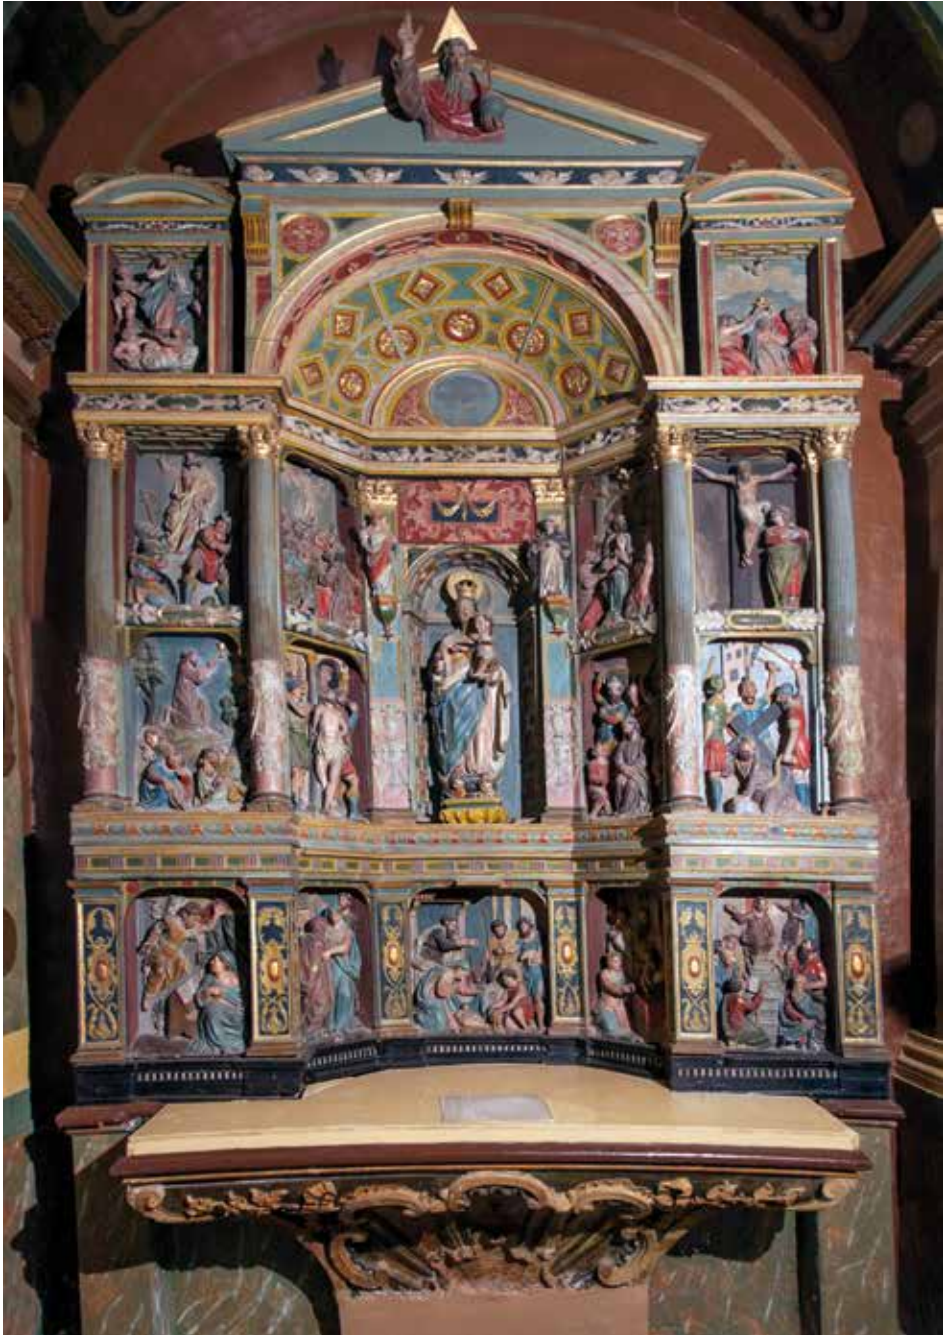
Fig. 14. Aguarón, ermita de San Cristóbal, retablo de la Virgen del Rosario. Estado inicial. Foto: Pedro Perales.

Como consecuencia del antiguo traslado, el nuevo montaje del retablo fue un tanto grosero, dando lugar a ensamblajes toscos y a la pérdida de verticalidad; a ello se sumaba un intenso debilitamiento de la madera del sotabanco y mesa de altar por acción de los xilófagos, remediada con burdas soluciones ya en el siglo XX. Estas circunstancias obligaban, en primer lugar, a volver a desmontar el retablo por completo. Es algo que conviene evitar, salvo que un beneficio superior compense los posibles perjuicios que amenazan a cualquier desmontaje de grandes estructuras. En este caso era necesario y permitió llevar a cabo importantes labores de refuerzo estructural y mejorar el ensamblaje de todas las piezas.

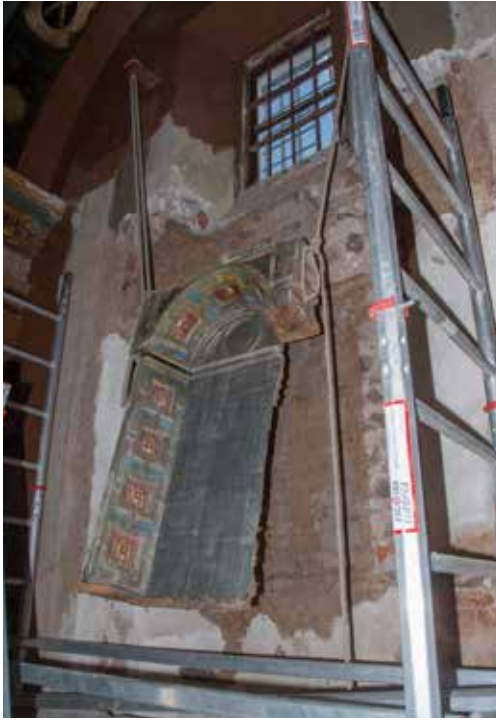
Fig. 15. Aguarón, ermita de San Cristóbal, retablo de la Virgen del Rosario. Detalle del desmontaje. Foto: Pedro Perales.

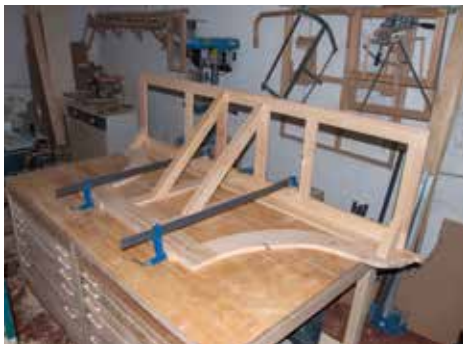
Fig. 16. Aguarón, ermita de San Cristóbal, retablo de la Virgen del Rosario. Refuerzos estructurales. Foto: Pedro Perales.

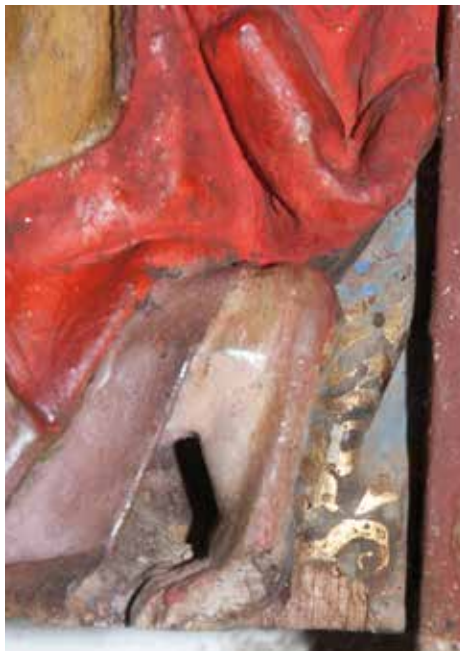
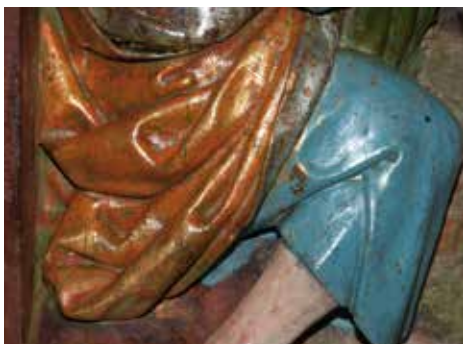
Fig. 17. Aguarón, ermita de San Cristóbal, retablo de la Virgen del Rosario. Restos visibles subyacentes de la policromía original renacentista. Foto: Pedro Perales.

Fig. 18. Aguarón, ermita de San Cristóbal, retablo de la Virgen del Rosario. Restos visibles subyacentes de la policromía original renacentista. Foto: Pedro Perales.

La policromía de colores planos y chillones no era, evidentemente, la original. Quizá se remonte al momento de su traslado en el siglo XVIII, acaso debida a que la policromía, dorado y esgrafiados originales renacentistas pre-

sentaran deterioros que se estimaran indecorosos. No obstante, varias catas realizadas y la presencia de restos conservados en algunos recovecos no dejaban lugar a dudas de que el retablo había sido finamente policromado en el siglo XVI. El dilema estaba servido: ¿Era o no posible recuperar el estrato original? La repolicromía no era de excesiva calidad, ni estéticamente satisfactoria, ni acorde al genuino carácter del retablo, aunque al menos podía considerarse como una intervención «histórica», relativamente conforme a las modas de la segunda mitad del siglo XVIII y unitaria en toda su extensión. Por otro lado, y a pesar de la evidencia de haber capas subyacentes, se suscitaba la duda de cuánto quedaría de ellas, de si habría o no barridos agresivos o grandes lagunas. Se constató, por otro lado, que el estrato cubriente era grueso y duro, frente al estrato original fino y débil, lo que suponía una alta dificultad para eliminar aquel con el consiguiente peligro para este, además de que hubiera implicado un coste de mano de obra inasumible para la dotación económica con la que se contaba. En consecuencia, se optó por respetar la repolicromía sometiéndola a limpieza. Solución que es respetuosa y que no cierra la posibilidad de llevar a cabo una intervención más radical en el futuro.

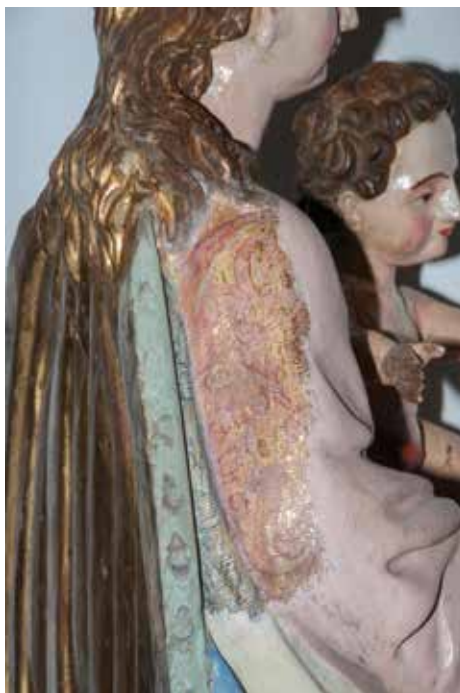
Fig. 19. Aguarón, ermita de San Cristóbal, retablo de la Virgen del Rosario. Restos visibles de la policromía original de la imagen titular. Foto: Pedro Perales.

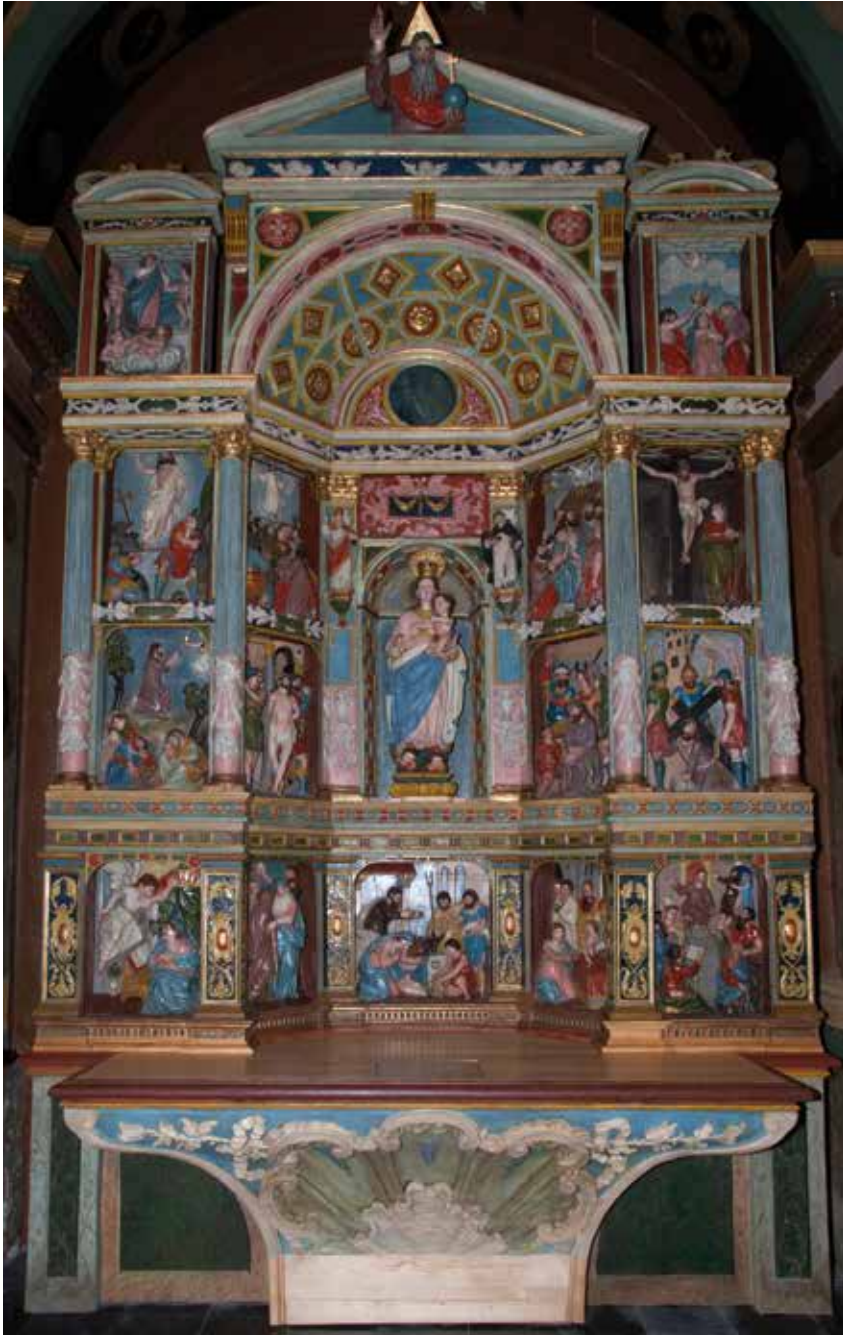
Fig. 20. Aguarón, ermita de San Cristóbal, retablo de la Virgen del Rosario. Estado final. Foto: Pedro Perales.
