# JOSÉ DE MÚJICA, LA IGLESIA DE ATEA (ZARAGOZA) Y LA ARQUITECTURA RELIGIOSA DE LA COMUNIDAD DE ALDEAS DE CALATAYUD EN EL SIGLO XVIII\*

Jorge MARTÍN MARCO\*\*

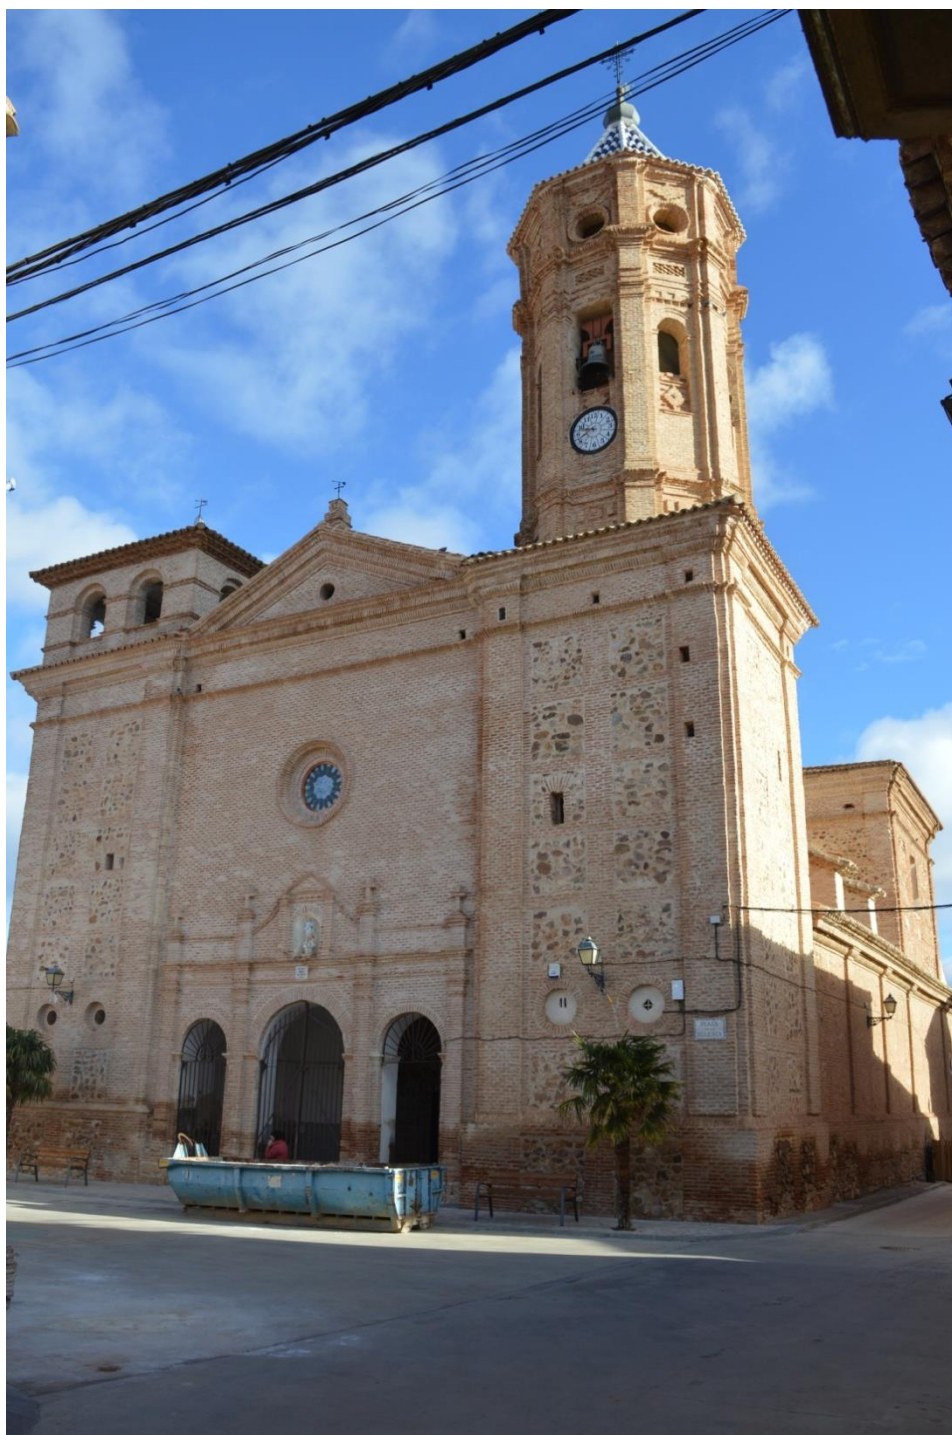
Fig. 1: Atea (Zaragoza). Iglesia parroquial. Exterior. Foto: Jorge Martín Marco.

El ayuntamiento de Atea contrató la construcción del nuevo templo parroquial con José de Mújica, *maestro albañil vecino de la ciudad de Calatayud*, el 13 de julio de 1732.<sup>1</sup> El proyecto, que había sido realizado por fray Antonio Borrateguy –religioso del monasterio Piedra–, preveía la construcción de un templo con un esquema general de cruz latina, con un módulo de tres naves a diferente altura, cerradas con bóvedas tabicadas, coro alto a los pies, capillas de poca profundidad; transepto con un cimborrio en su encrucijada, y un presbiterio. Además, el acuerdo también recogía la construcción de la esconjuradera y la disposición de la torre, a los pies, con un chapitel que habría de ser bien de madera, o bien de piedra [figs. 1 y 2].

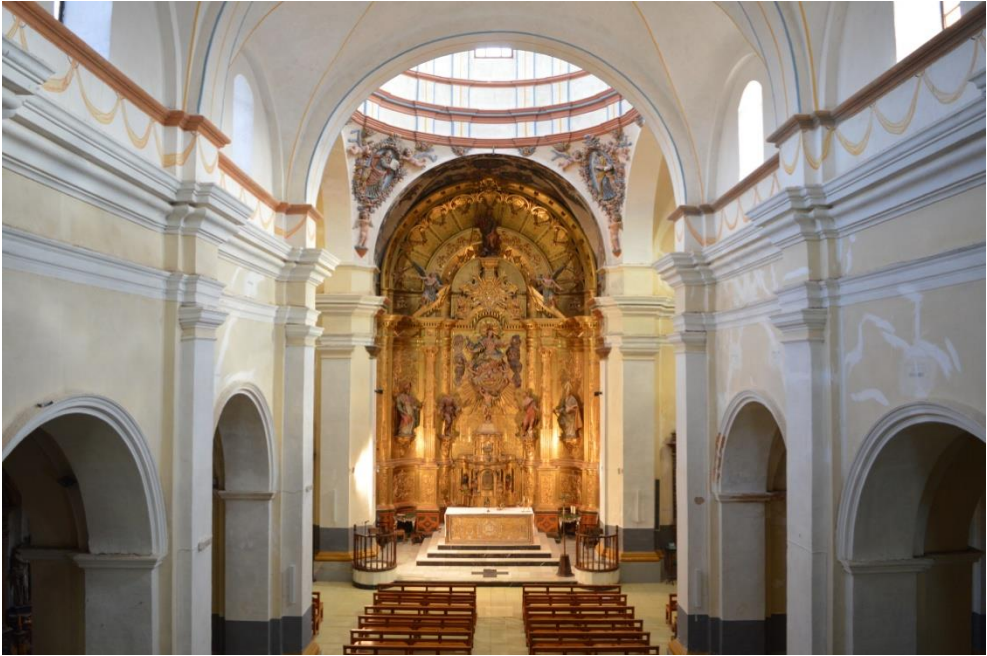
Fig. 2: Atea (Zaragoza). Iglesia parroquial. Interior. Foto: Jorge Martín Marco.

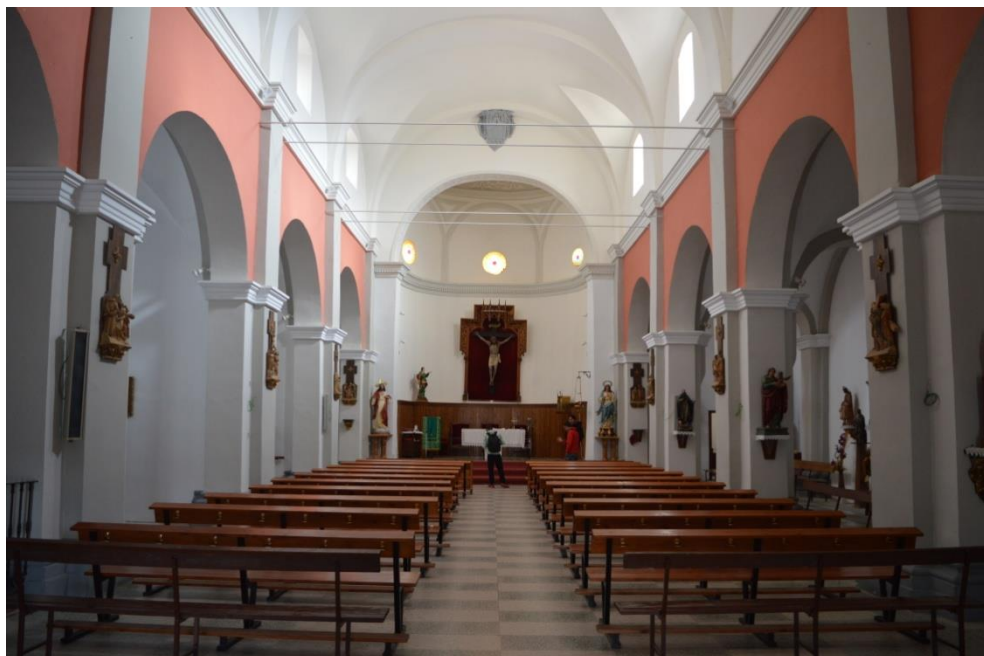
Fig. 3. Moros (Zaragoza). Iglesia de Santa Eulalia. Interior. Foto: Jorge Martín Marco.

Si bien en el caso de Moros no hay dudas, porque se trata de la parroquial de Santa Eulalia [fig. 3], en cuanto a Terrer, el hecho de que se indique que fuese *la [iglesia] del señorío* nos lleva a plantear de que se trate de iglesia de la señoría de Terrer, un barrio de la localidad que contaba con parroquia propia,<sup>24</sup> dedicada a San Miguel todavía a finales del siglo XVIII,<sup>25</sup>

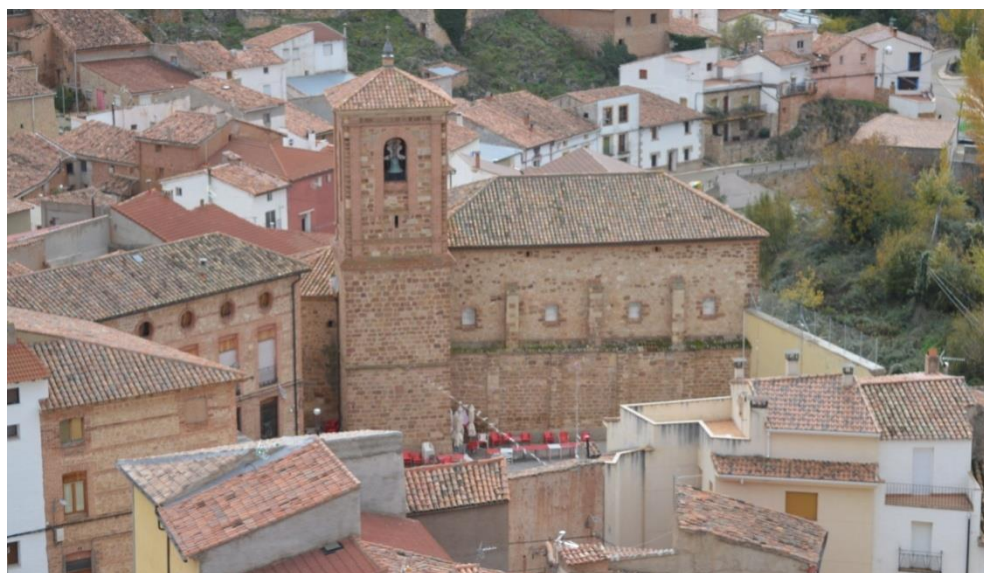
Fig. 4. Bijuesca (Zaragoza). Iglesia de San Miguel. Exterior. Foto: Jorge Martín Marco.

y que ya ha desaparecido. En el caso de Sabiñán y Bijuesca, la poca precisión de la afirmación en estos dos últimos casos plantea algunas dudas sobre la identificación de los trabajos, que, a tenor de la información, parece que se refiere a proyectos de nueva planta más que a intervenciones en iglesias preexistentes, aunque tampoco habría que descartar este último extremo. En este sentido, queríamos vincular el trabajo de Mújica en Sabiñán con la ermita de San Roque, construida gracias al impulso del canónigo José Martínez Saldaña que estaba concluida hacia 1730,<sup>26</sup> mientras que en Bijuesca pudo hacerse cargo de las obras de la iglesia de San Miguel, un edificio construido a comienzos del Setecientos, tal y como parece adivinarse en la parte interior del acceso, o, incluso, plantear una posible intervención en la ermita de la Virgen del Castillo [figs. 4 y 5].

En todo caso, las arquitecturas de Mújica fueron materializadas fundamentalmente con mampostería, que, en ocasiones, podía combinarse con el ladrillo o la piedra para reforzar algunos elementos, y ninguna de ellas fue revolucionaria en su composición en planta. Al contrario, todas seguían tipologías perfectamente conocidas, como la nave única o las tres a diferente altura, solo con transepto en Atea, con capillas de poca profundidad entre los contrafuertes, y que conseguían adaptarse a las necesidades demográficas, litúrgicas y económicas de las poblaciones. Además, también queríamos indicar que en algunos ejemplos de la trayectoria profesional de Mújica asumieron parte de los edificios previos, como en Santa Eulalia de Moros, que mantuvo la cabecera, una estructura de origen medieval reformada durante la intervención de Miguel de Gromendadi de 1630,<sup>27</sup> o en San Miguel de Bijuesca, que integró el muro sur y la cabecera de época medieval en la nueva fábrica.<sup>28</sup>

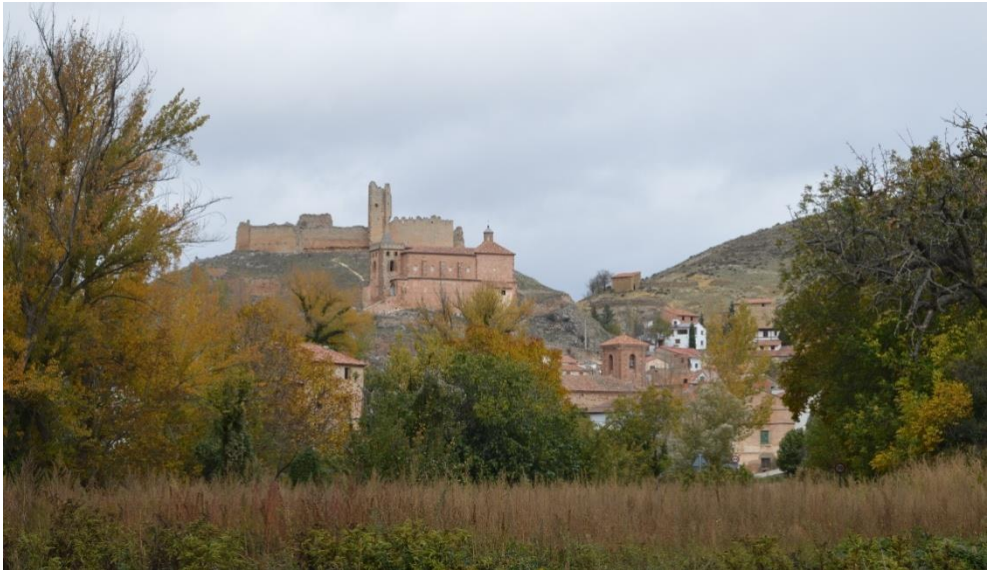
Fig. 5. Bijuesca (Zaragoza). Ermita de la Virgen del Castillo. Exterior. Foto: Jorge Martín Marco.
